**PLANO DIRETOR DE ÁGUAS PLUVIAIS/FLUVIAIS (PDAP), PLANO
MUNICIPAL DE REDUÇÃO DE RISCO GEOLÓGICO (PMRR) E
PROJETOS DE ENGENHARIA PARA 17 MUNICÍPIOS**

**3ª ETAPA: ELABORAÇÃO DO PLANO MUNICIPAL DE
REDUÇÃO DE RISCO**

**ITEM 3.1 – MAPEAMENTO DO RISCO E DOS DOMICÍLIOS EM
SITUAÇÃO DE RISCO DE DESLIZAMENTO DE ENCOSTAS
MUNICÍPIO DE SANTA MARIA DE JETIBÁ**

Plano Municipal de Redução de Risco e Plano Diretor de Águas Pluviais/Fluviais

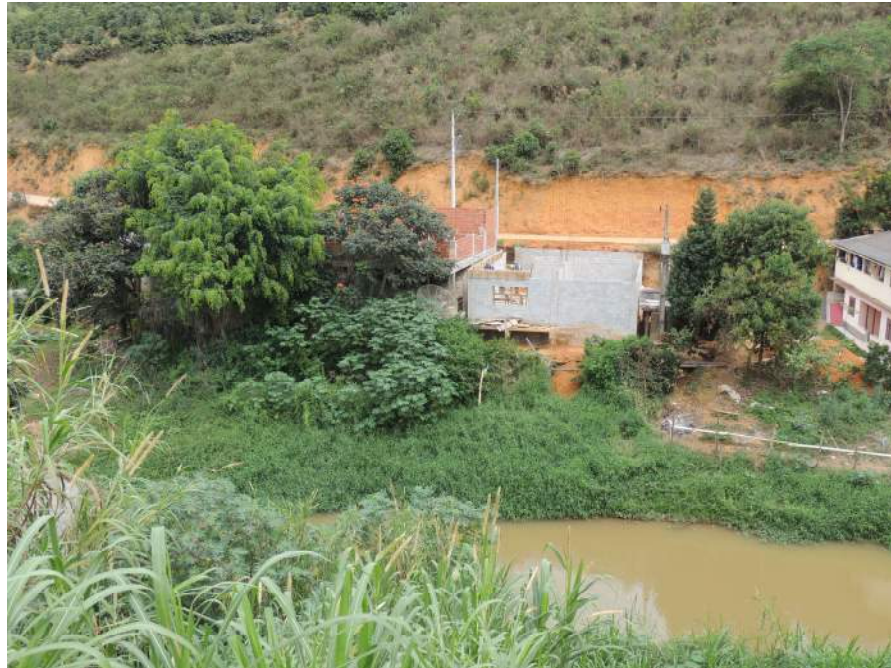
Foto 3 – Domicílios sendo construídos nas margens do canal em área suscetível a inundações.

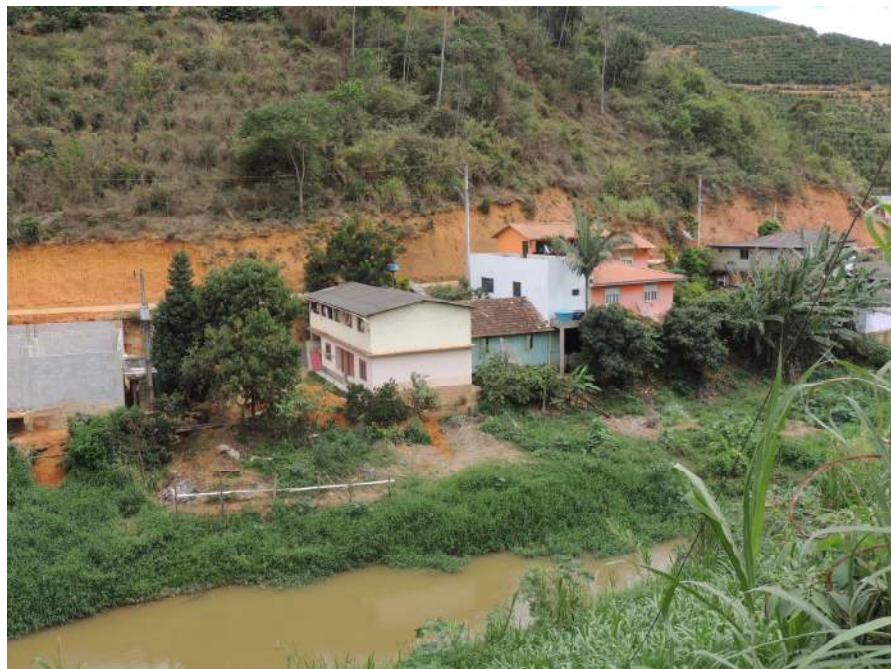
Foto 4 – A marcas de água das inundações chegam a 1,4m nos domicílios.

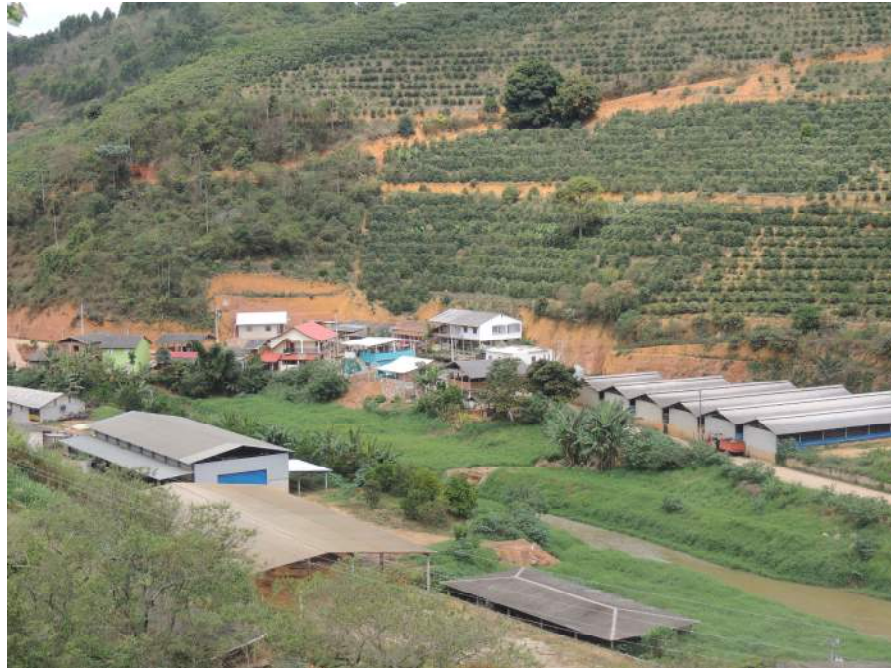
Foto 5 – Continuação do setor, mas agora com domicílios na base da encosta.

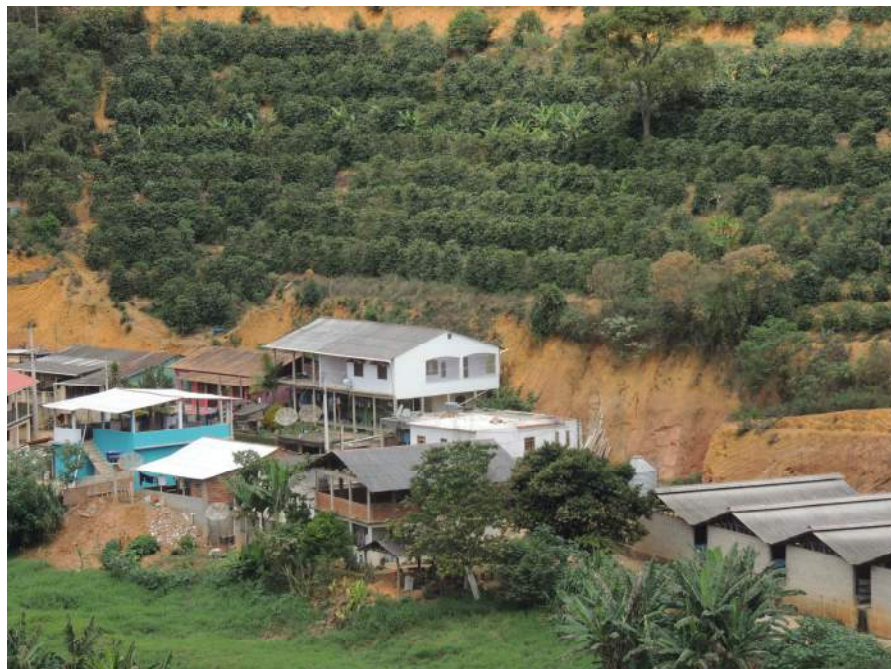
Foto 6 – Detalhe para a altura dos taludes e inclinação acentuada.

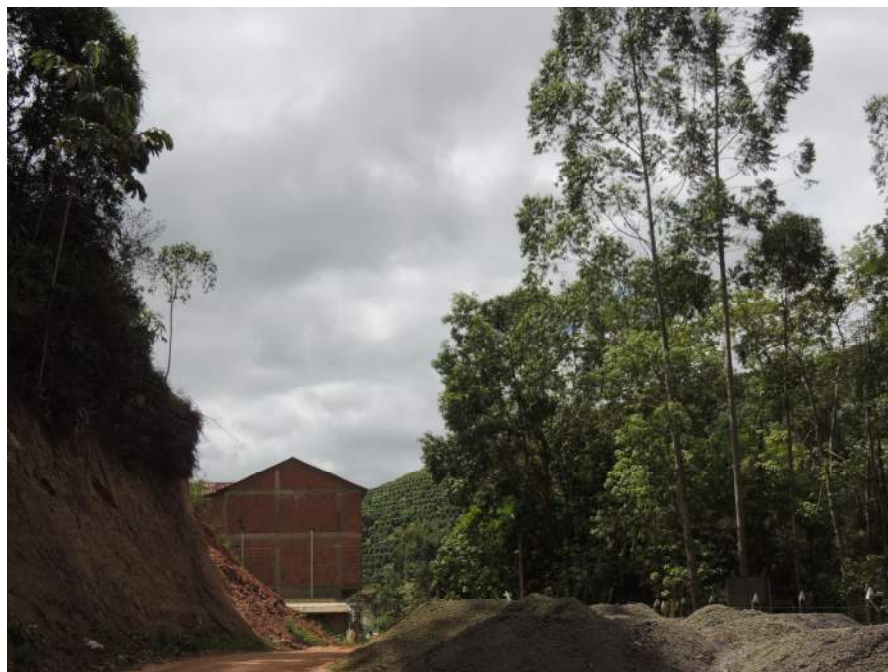
Indicativos de Movimentação: feições erosivas e cicatrizes de escorregamento pretéritas.		
Descrição do Processo Geodinâmico		
Tipo: Escorregamento		
Materiais Envolvidos: solo residual		
Dimensões previstas:	> 10,0m ³	
Grau de Risco: R3	Número de domicílios: 6	
Há necessidade de ações emergenciais?: (XXX) NÃO () SIM		
Observações (incluindo descrição de fotos obtidas no local)		
Foto 7 – Talude de corte instável e domicílios na base.		
Foto 8 – Vista oposta em relação ao setor de risco.

Foto 7 – Talude de corte instável e domicílios na base.

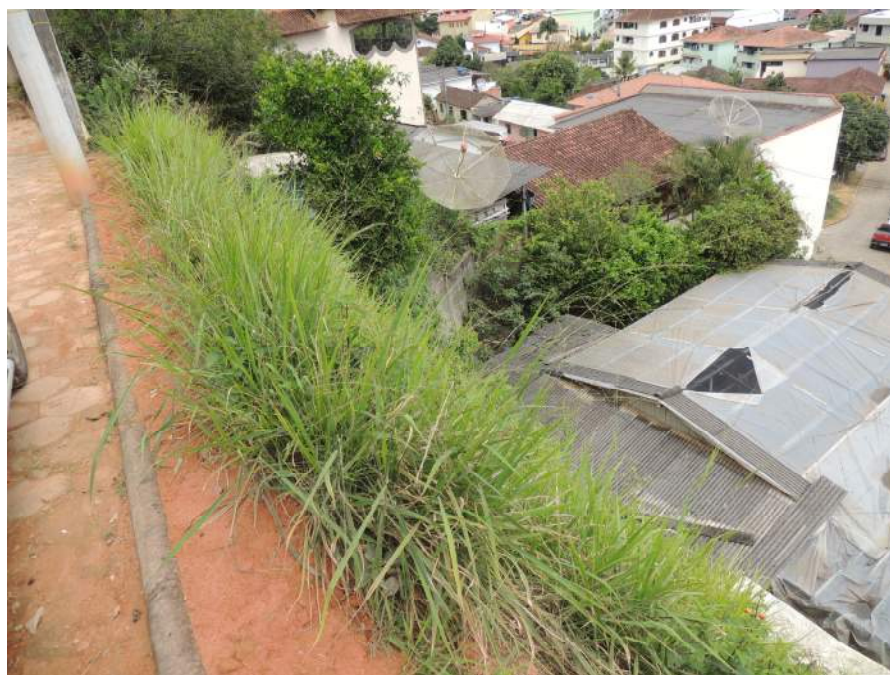
Foto 9 – Setor de risco geológico e desnível do topo em relação a base do talude.

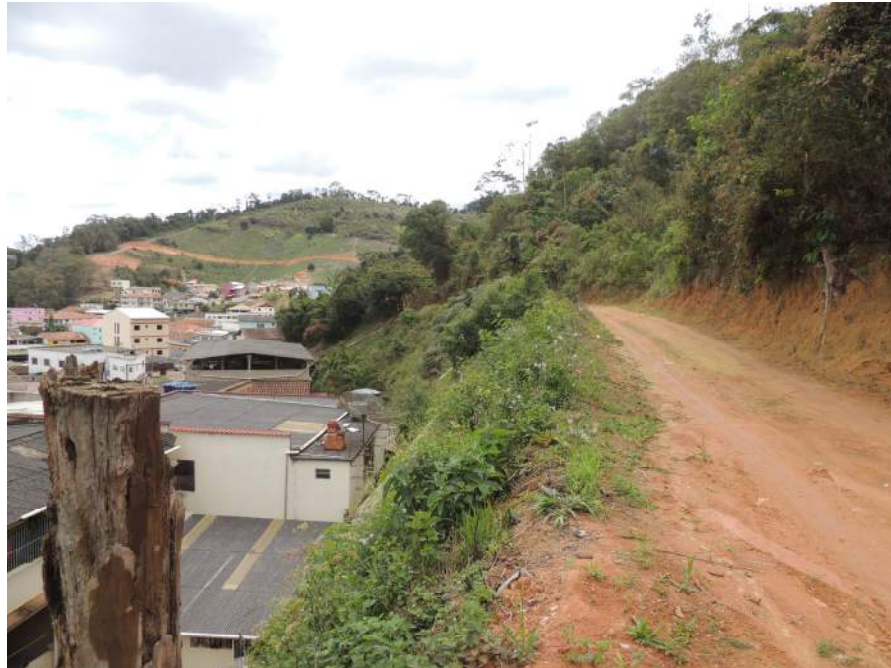
Foto 10 – Vista parcial do setor. Via de acesso na crista não pavimentada.

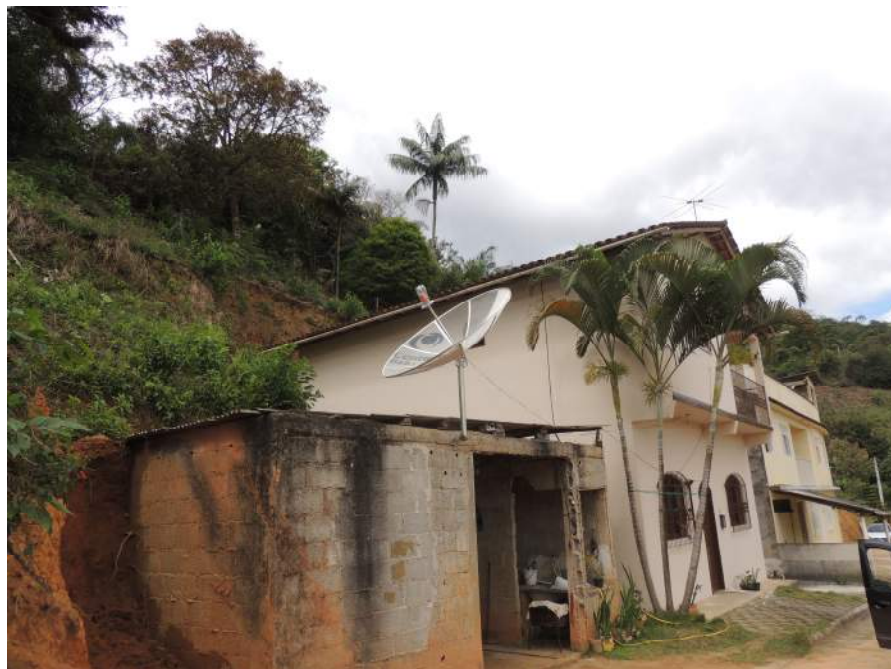
pretéritas.		
Descrição do Processo Geodinâmico		
Tipo: Escorregamento		
Materiais Envolvidos: solo residual		
Dimensões previstas:	> 20,0m ³	
Grau de Risco: R3	Número de domicílios: 11	
Há necessidade de ações emergenciais?: (XXX) NÃO () SIM		
Observações (incluindo descrição de fotos obtidas no local)		
Foto 9 – Setor de risco geológico e desnível do topo em relação a base do talude.		
Foto 10 – Vista parcial do setor. Via de acesso na crista não pavimentada.		
Foto 11 – Talude de corte e domicílios que compõem o setor de risco.

Foto 11 – Talude de corte e domicílios que compõem o setor de risco.

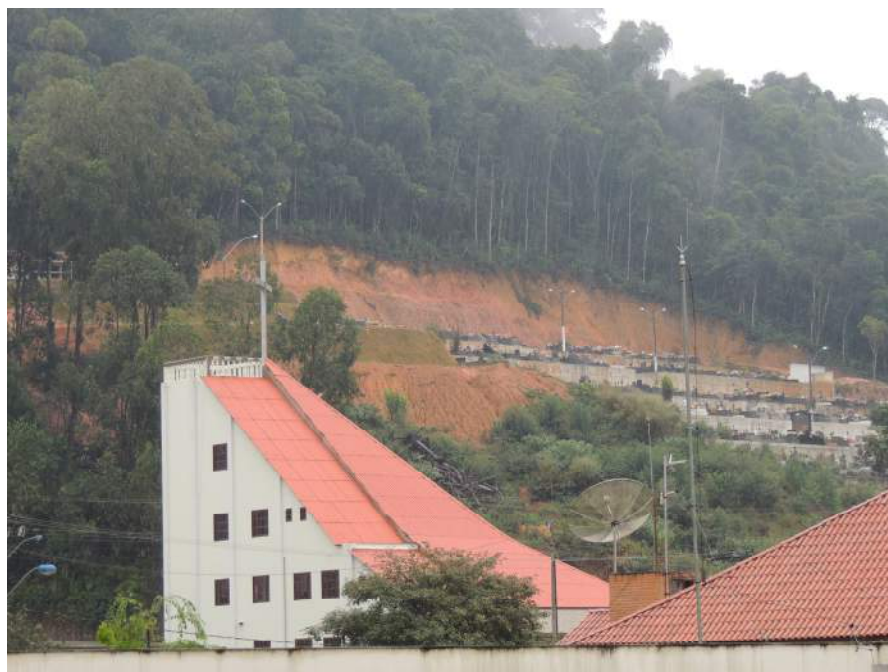
pretéritas.		
Descrição do Processo Geodinâmico		
Tipo: Escorregamento e Erosão		
Materiais Envolvidos: solo residual		
Dimensões previstas:	> 5,0m ³	
Descrição Complementar: (cemitério)		
Grau de Risco: R2	Número de domicílios: 0	
Há necessidade de ações emergenciais?: (XXX) NÃO () SIM		
Observações (incluindo descrição de fotos obtidas no local)		
Foto 12 – Área do cemitério e indícios de instabilidade ao longo da encosta.		
Foto 13 – Vista parcial frontal da área.

Foto 12 – Área do cemitério e indícios de instabilidade ao longo da encosta.

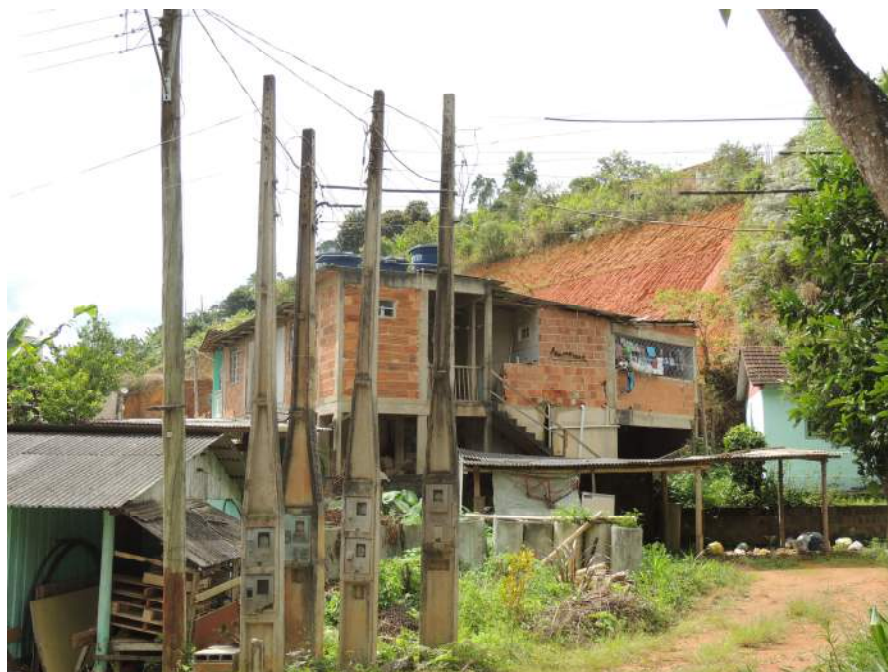
pretéritas.		
Descrição do Processo Geodinâmico		
Tipo: Escorregamento		
Materiais Envolvidos: solo residual		
Dimensões previstas:	> 20,0m ³	
Grau de Risco: R3	Número de domicílios: 4	
Há necessidade de ações emergenciais?: (XXX) NÃO () SIM		
Observações (incluindo descrição de fotos obtidas no local)		
Foto 14 – Talude de corte e avanço da ocupação.		
Foto 15 – Vista frontal do setor de risco.

Foto 14 – Talude de corte e avanço da ocupação.

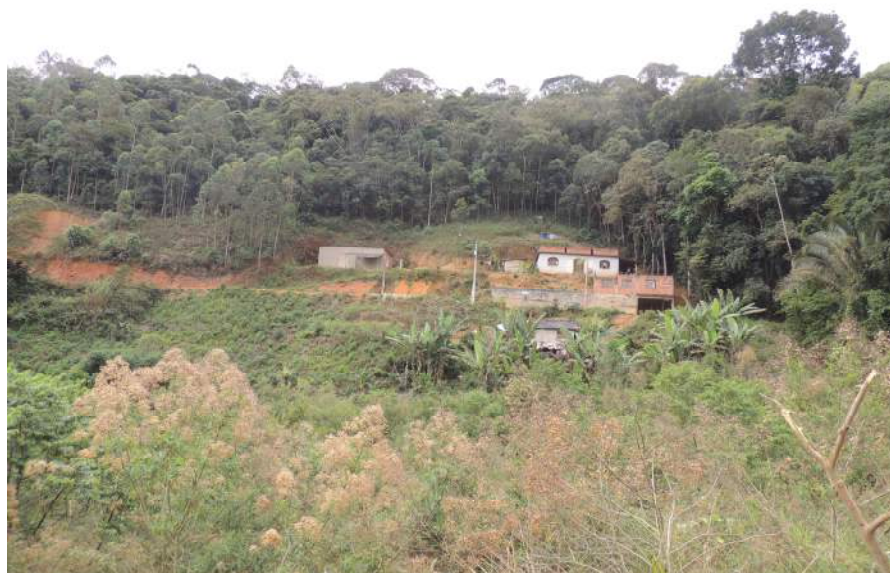
Foto 16 – Vista parcial do setor. Área sendo ocupada por meio de corte instável e não contidos adequadamente.

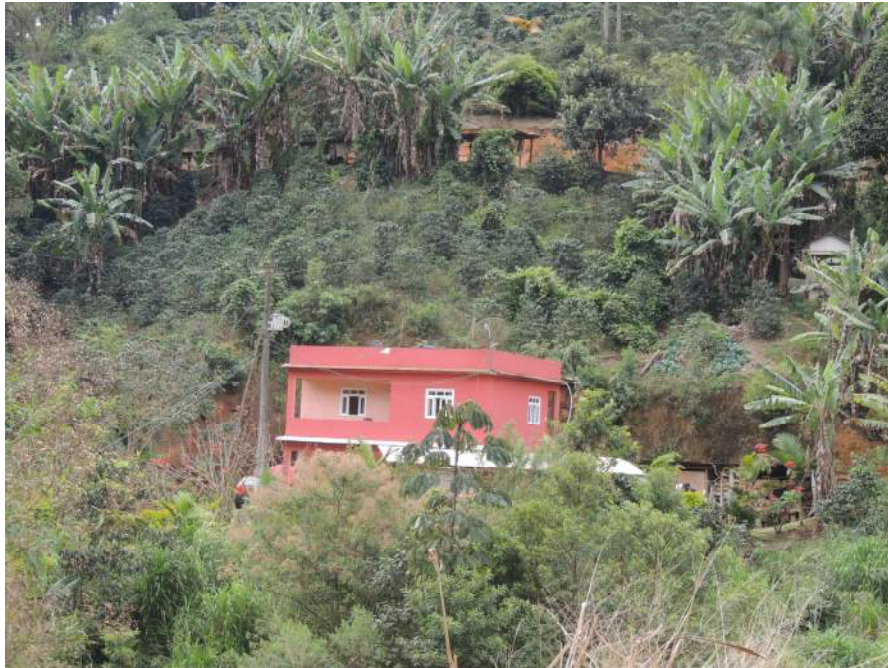
pretéritas.		
Descrição do Processo Geodinâmico		
Tipo: Escorregamento		
Materiais Envolvidos: solo residual		
Dimensões previstas:	> 20,0m ³	
Descrição Complementar: Área que está recebendo novas ocupações em trechos inadequados da encosta.		
Grau de Risco: R3	Número de domicílios: 4	
Há necessidade de ações emergenciais?: (XXX) NÃO () SIM		
Observações (incluindo descrição de fotos obtidas no local)		
Foto 16 – Vista parcial do setor. Área sendo ocupada por meio de corte instável e não contidos adequadamente.		
Foto 17 – Vista aproximadamente exemplificando a tipologia de ocupação.		
Foto 18 - Vista aproximadamente exemplificando a tipologia de ocupação.		
Foto 19 – Domicílio de bom padrão construtivo mas com taludes verticais com angulações inadequadas.

Foto 19 – Domicílio de bom padrão construtivo mas com taludes verticais com angulações inadequadas.

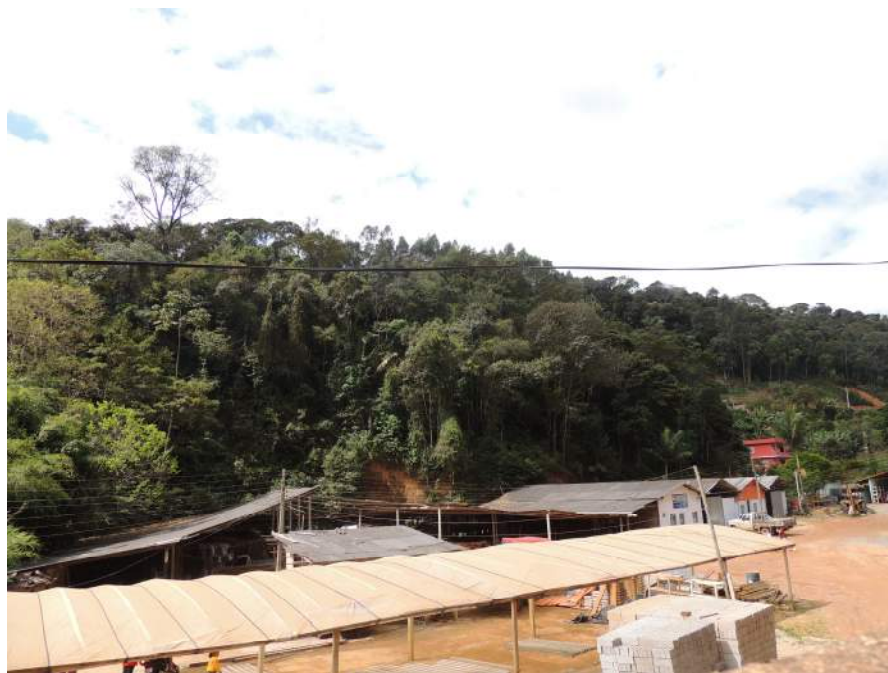
pretéritas.		
Descrição do Processo Geodinâmico		
Tipo: Escorregamento		
Materiais Envolvidos: solo residual		
Dimensões previstas:	> 30,0m ³	
Descrição Complementar: área também utilizada para fins comerciais.		
Grau de Risco: R3	Número de domicílios: 1	
Há necessidade de ações emergenciais?: (XXX) NÃO () SIM		
Observações (incluindo descrição de fotos obtidas no local)		
Foto 20 – Indícios de instabilidade ao longo da encosta com edificações na base.

Foto 20 – Indícios de instabilidade ao longo da encosta com edificações na base.

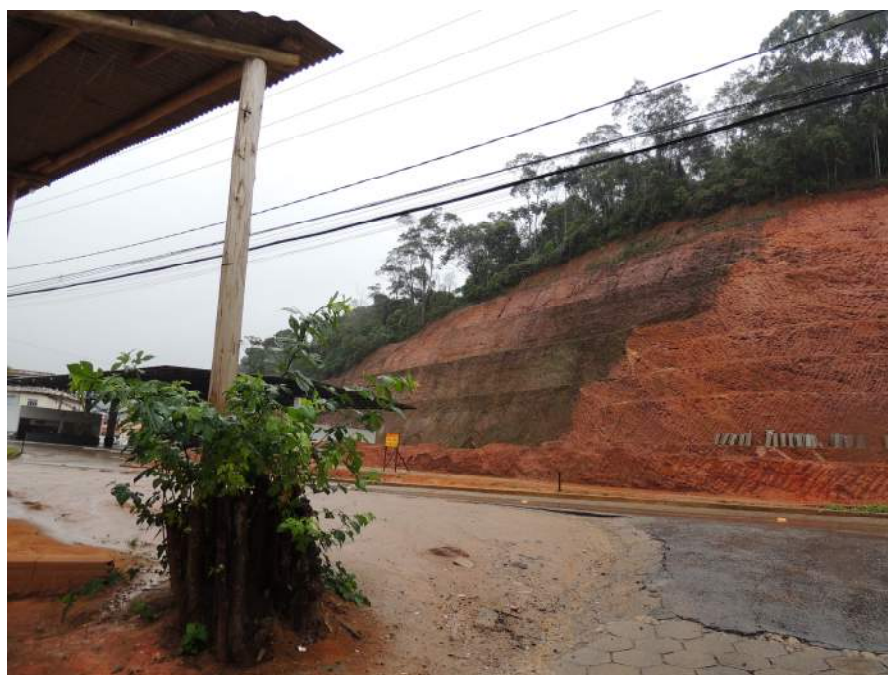
Famílias de descontinuidades (estruturas): esfoliação da rocha	
Depósitos de Cobertura: não observados	
Agentes Potencializadores: cortes verticalizados na base da encosta com alturas superiores a 20,0m e sem estabilizações adequadas. Remoção da cobertura vegetal e solo exposto. Área retalhada mas com sistema de drenagem superficial deficiente.

Foto 21 – Encosta próxima a rodoviária sendo retalhada.

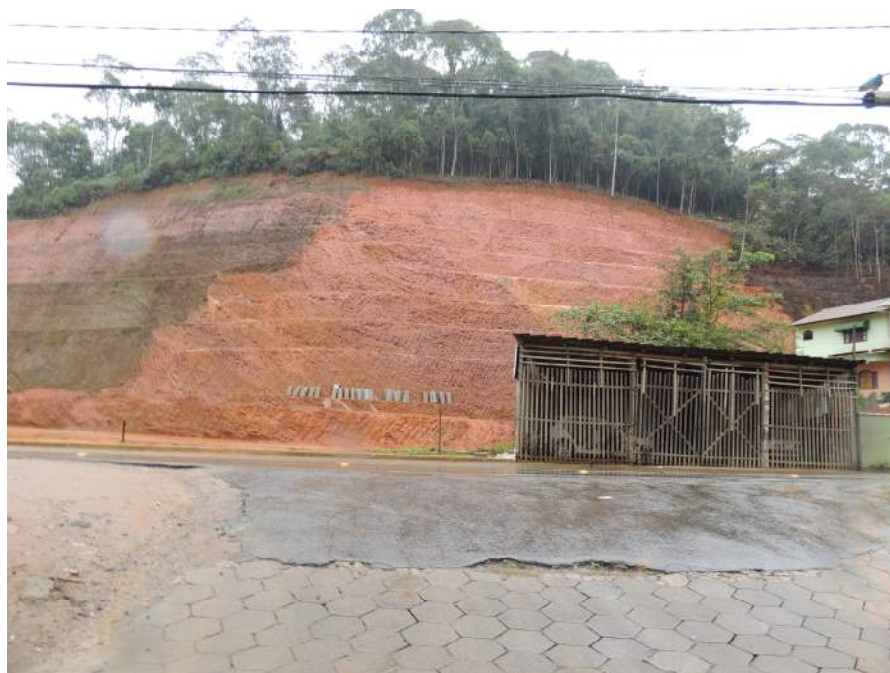
Foto 22 – Vista frontal do trecho que está sendo retalhado.

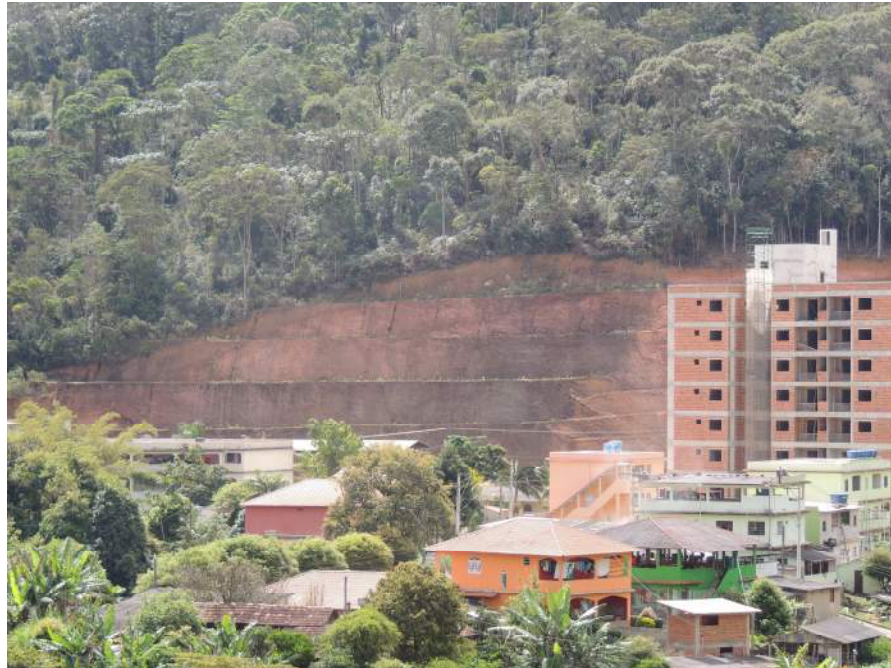
Foto 24 – Vista panorâmica do setor de risco. Notar dimensão do talude.

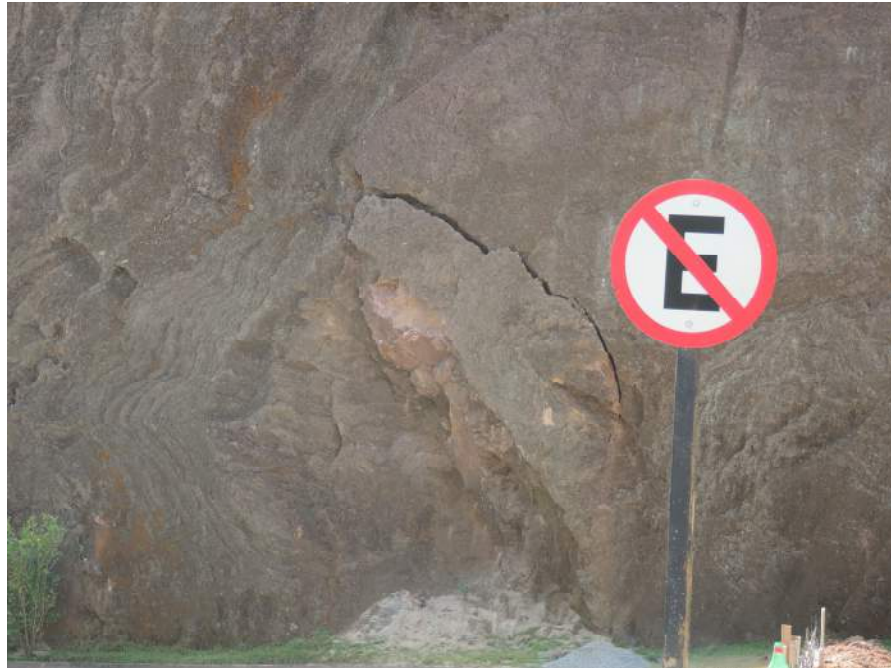
Indicativos de Movimentação: tombamentos de solo e deslocamentos		
Descrição do Processo Geodinâmico		
Tipo: Escorregamento		
Materiais Envolvidos: solo residual pouco alterado		
Dimensões previstas:	> 20,0m ³	
Descrição Complementar: área adjacente a rodoviária. Talude sendo alterado para ampliação do lote existente.		
Grau de Risco: R3	Número de domicílios: 6	
Há necessidade de ações emergenciais?: (XXX) NÃO () SIM		
Observações (incluindo descrição de fotos obtidas no local)		
Foto 21 – Encosta próxima a rodoviária sendo retalhada. Foto 22 – Vista frontal do trecho que está sendo retalhado. Foto 23 – Vista panorâmica do setor de risco. Foto 24 – Vista panorâmica do setor de risco. Notar dimensão do talude. Foto 25 – Vista do talude a partir da base da encosta. Foto 26 – trechos com rupturas em solo ao longo da encosta. Foto 27 – Trecho complementar do setor de risco.

Foto 26 – trechos com rupturas em solo ao longo da encosta.

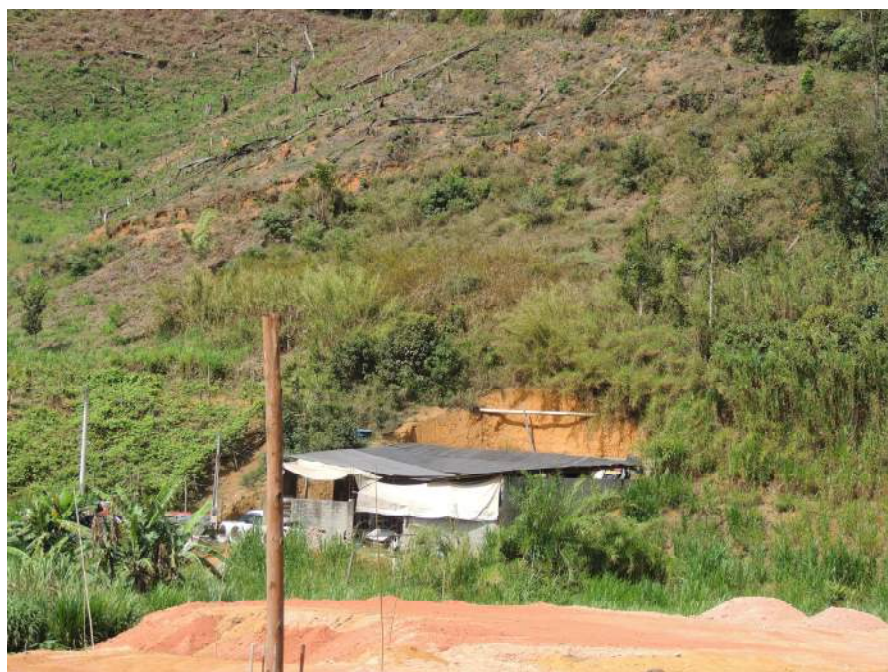
pretéritas.		
Descrição do Processo Geodinâmico		
Tipo: Escorregamento		
Materiais Envolvidos: solo residual		
Dimensões previstas:	> 10,0m ³	
Descrição Complementar: ocupação recente e precária		
Grau de Risco: R3	Número de domicílios:1	
Há necessidade de ações emergenciais?: (XXX) NÃO () SIM		
Observações (incluindo descrição de fotos obtidas no local)		
Foto 28 – Domicílio de baixo padrão construtivo e corte vertical no talude.

Foto 28 – Domicílio de baixo padrão construtivo e corte vertical no talude.

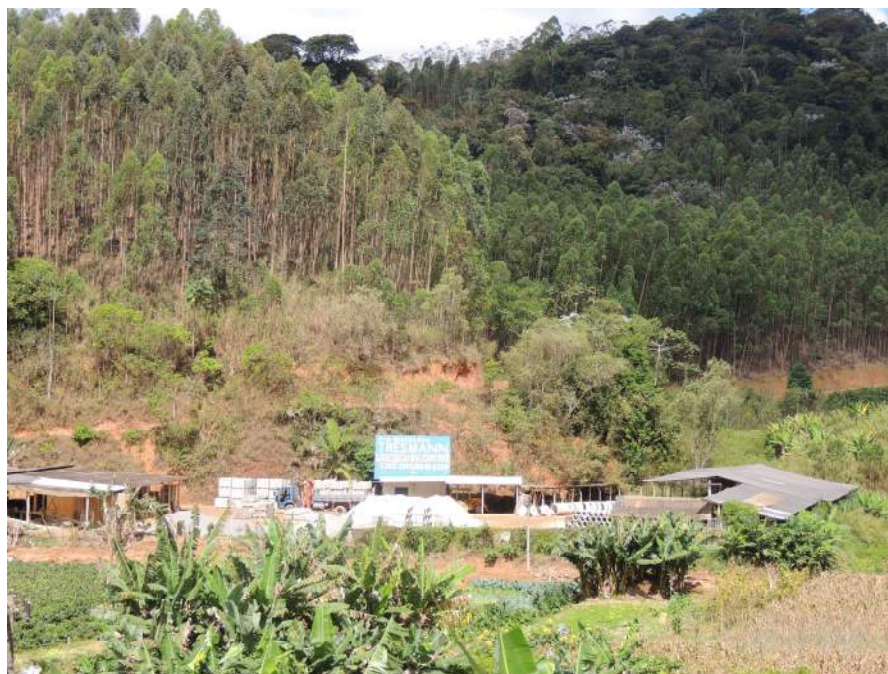
Foto 29 - Domicílios de baixo padrão construtivo e corte vertical no talude.

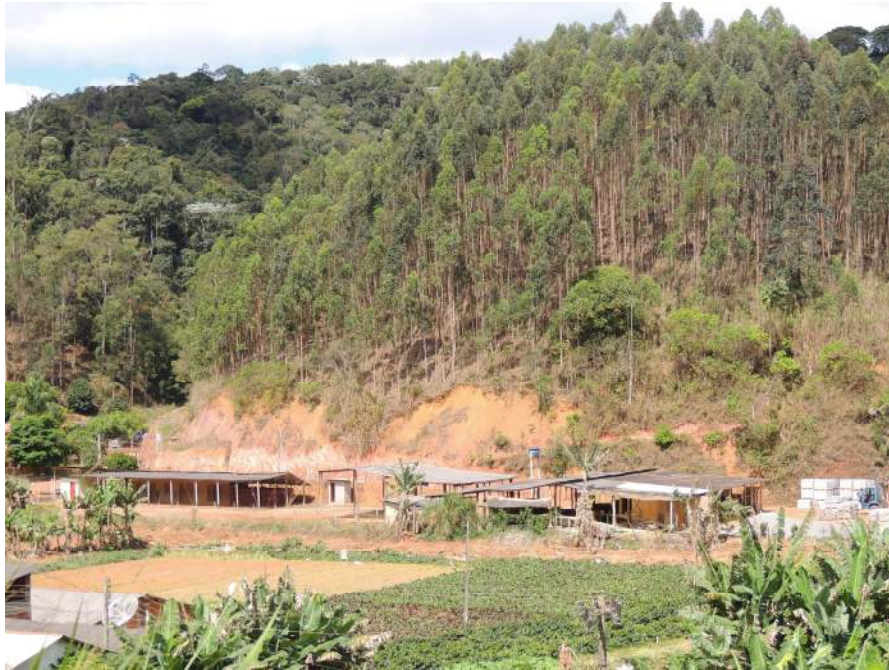
pretéritas.		
Descrição do Processo Geodinâmico		
Tipo: Escorregamento		
Materiais Envolvidos: solo residual		
Dimensões previstas:	> 20,0m ³	
Descrição Complementar: área de uso comercial		
Grau de Risco: R3	Número de domicílios: 2	
Há necessidade de ações emergenciais?: (XXX) NÃO () SIM		
Observações (incluindo descrição de fotos obtidas no local)		
Foto 29 - Domicílios de baixo padrão construtivo e corte vertical no talude.		
Foto 30 – Indícios de instabilidade ao longo da encosta.

Foto 30 – Indícios de instabilidade ao longo da encosta.

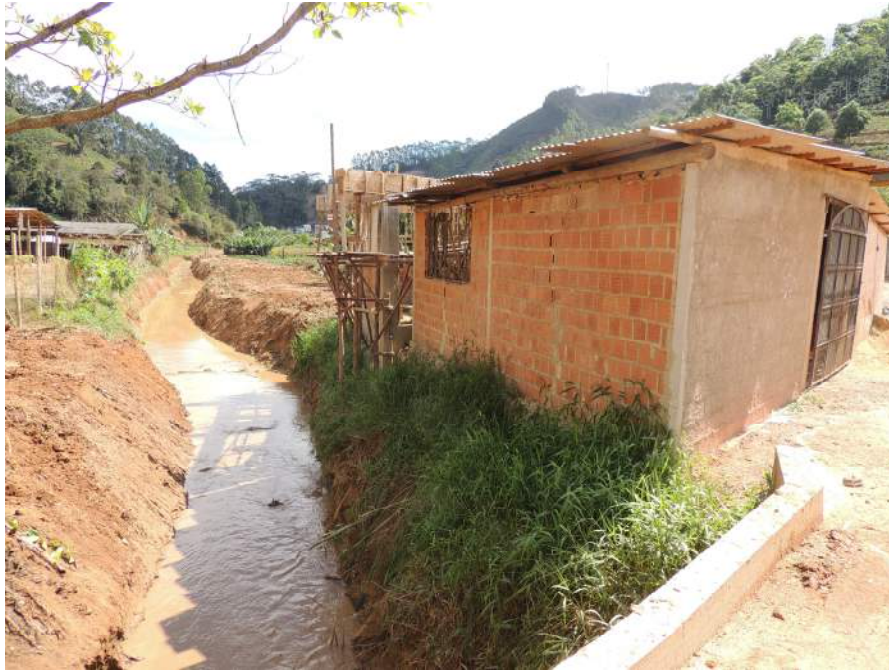
Materiais Envolvidos:		
Dimensões previstas:	1,5m	
Descrição Complementar: os domicílios estão sendo construídos adjacentes ao canal fluvial		
Grau de Risco: R3	Número de domicílios: 1	
Há necessidade de ações emergenciais?: (XXX) NÃO () SIM		
Observações (incluindo descrição de fotos obtidas no local)		
Foto 31 – Canal após processo de limpeza.		
Foto 32 – Ocupação adjacente ao canal.

Foto 32 – Ocupação adjacente ao canal.

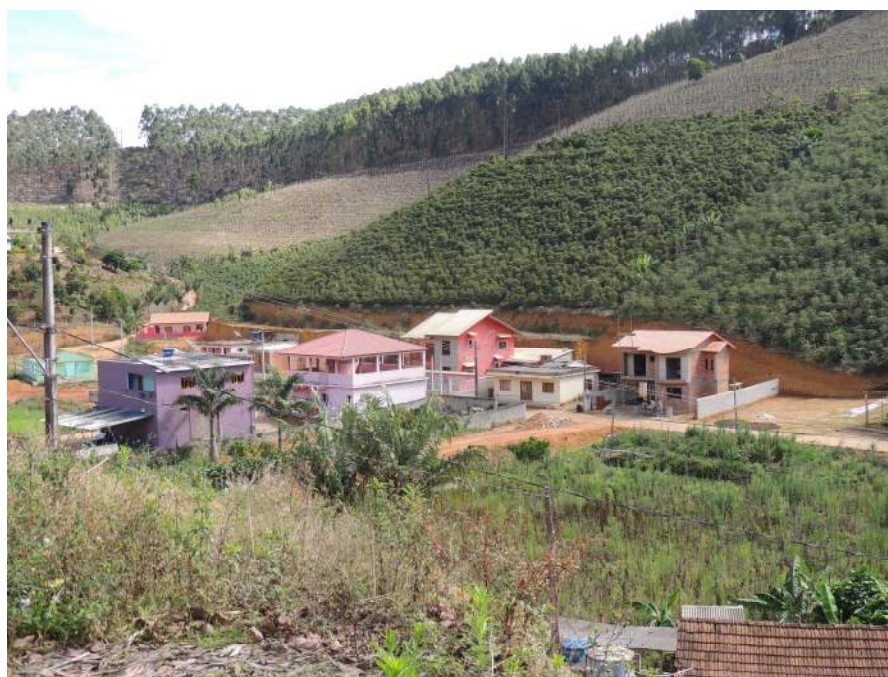
pretéritas.		
Descrição do Processo Geodinâmico		
Tipo: Escorregamento		
Materiais Envolvidos: solo residual		
Dimensões previstas:	> 20,0m ³	
Grau de Risco: R2	Número de domicílios: 1	
Há necessidade de ações emergenciais?: (XXX) NÃO () SIM		
Observações (incluindo descrição de fotos obtidas no local)		
Foto 33 - Domicílio de bom padrão construtivo e cortes verticais no talude.

Foto 33 - Domicílio de bom padrão construtivo e cortes verticais no talude.

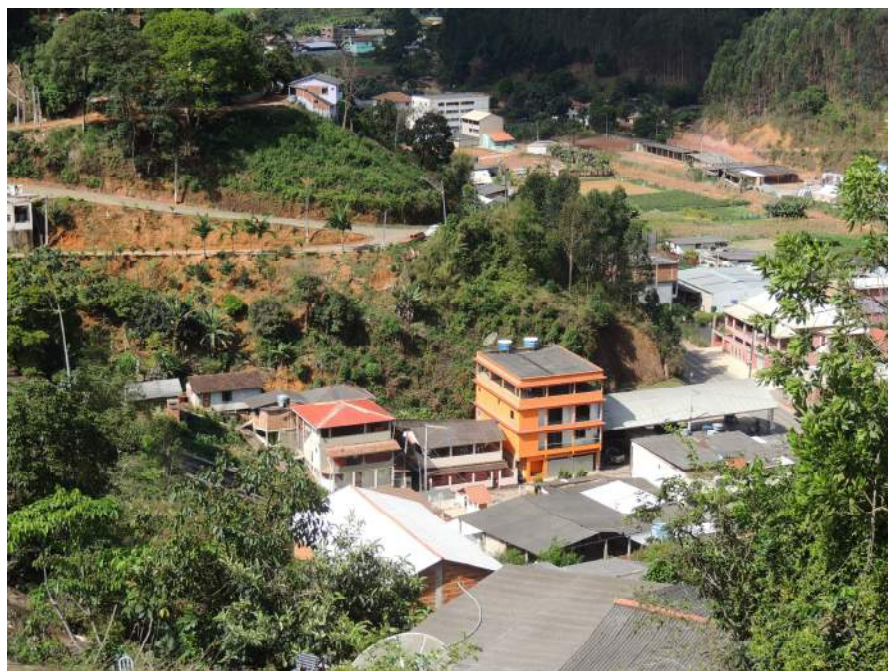
Foto 34 – Ocupação da base do talvegue com cartes verticais com alturas acima de 10,0m.

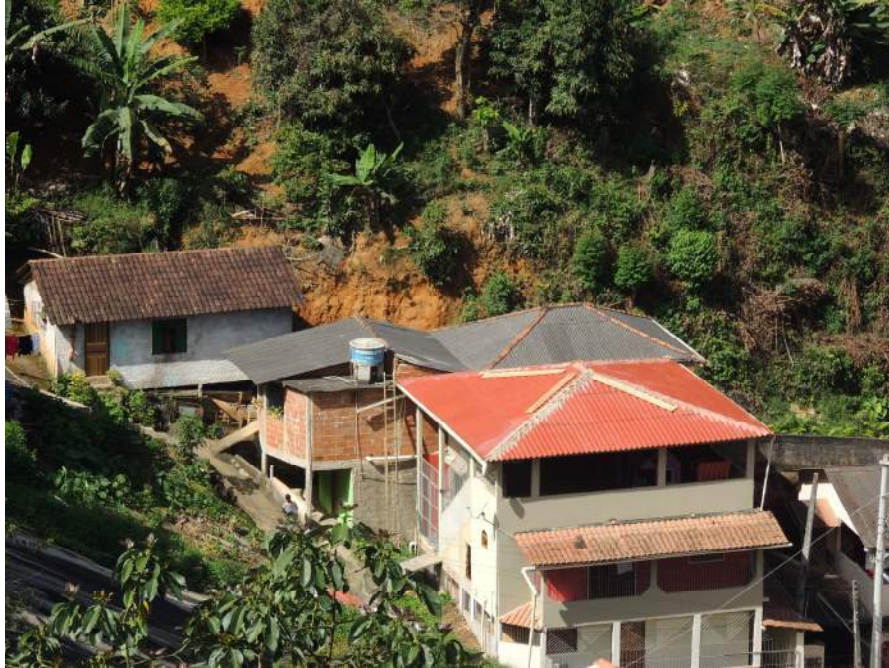
Indicativos de Movimentação: feições erosivas e cicatrizes de escorregamento pretéritas.		
Descrição do Processo Geodinâmico		
Tipo: Escorregamento		
Materiais Envolvidos: solo residual		
Dimensões previstas:	> 20,0m ³	
Grau de Risco: R3	Número de domicílios: 4	
Há necessidade de ações emergenciais?: (XXX) NÃO () SIM		
Observações (incluindo descrição de fotos obtidas no local)		
Foto 34 – Ocupação da base do talvegue com cartes verticais com alturas acima de 10,0m.		
Foto 35 – Detalhe para talude nos fundos de um domicílio com indícios de instabilidade.

Foto 35 – Detalhe para talude nos fundos de um domicílio com indícios de instabilidade.

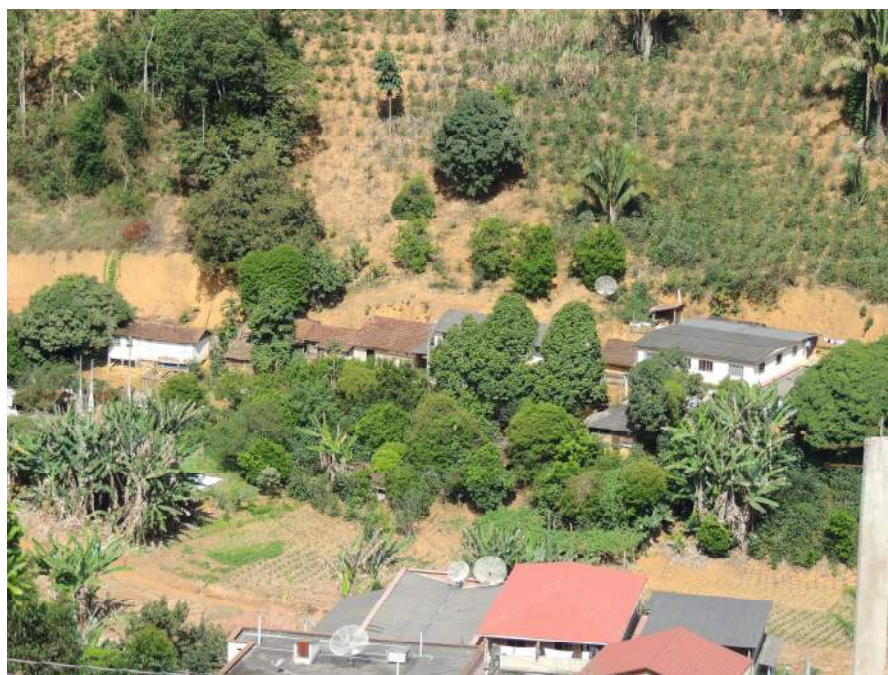
pretéritas.		
Descrição do Processo Geodinâmico		
Tipo: Escorregamento		
Materiais Envolvidos: solo residual		
Dimensões previstas:	> 10,0m ³	
Grau de Risco: R3	Número de domicílios: 2	
Há necessidade de ações emergenciais?: (XXX) NÃO () SIM		
Observações (incluindo descrição de fotos obtidas no local)		
Foto 36 - Domicílio de baixo padrão construtivo e cortes verticais no talude.		
Foto 37 - Vista aproximada de parte do setor de risco.		
Foto 38 – Vista aproximada complementar de parte do setor de risco.

Foto 36 - Domicílio de baixo padrão construtivo e cortes verticais no talude.

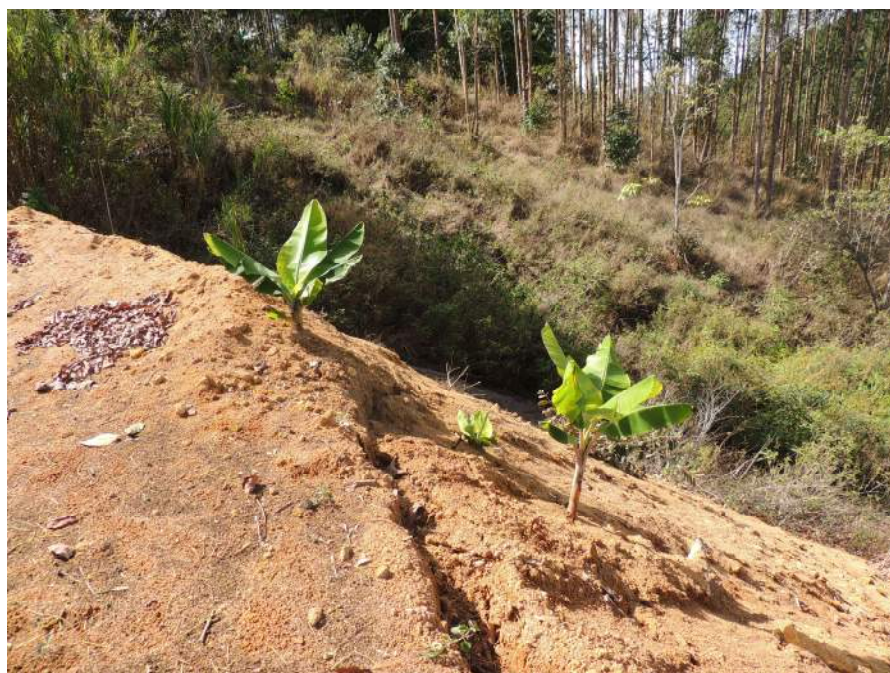
lançamentos de aterro para abertura de vias.		
Indicativos de Movimentação: feições erosivas e cicatrizes de escorregamento pretéritas, trincas no terreno.		
Descrição do Processo Geodinâmico		
Tipo: Escorregamento, Corrida de Massa.		
Materiais Envolvidos: solo residual e aterro		
Dimensões previstas:	> 20,0m ³	
Descrição Complementar: a ocupação está sendo ampliada para trechos com maior suscetibilidade a movimentos de massa.		
Grau de Risco: R3	Número de domicílios: 9	
Há necessidade de ações emergenciais?: (XXX) NÃO () SIM		
Observações (incluindo descrição de fotos obtidas no local)		
Foto 39 – Sinais de instabilidade a montante do setor de risco. Trincas no aterro.		
Foto 40 – Trincas no aterro a montante do setor de risco.		
Foto 41 – Via de acesso recentemente pavimentada a montante do setor.		
Foto 42 – Detalhe para contato entre o aterro e maciço rochoso impermeável.

Foto 39 – Sinais de instabilidade a montante do setor de risco. Trincas no aterro.

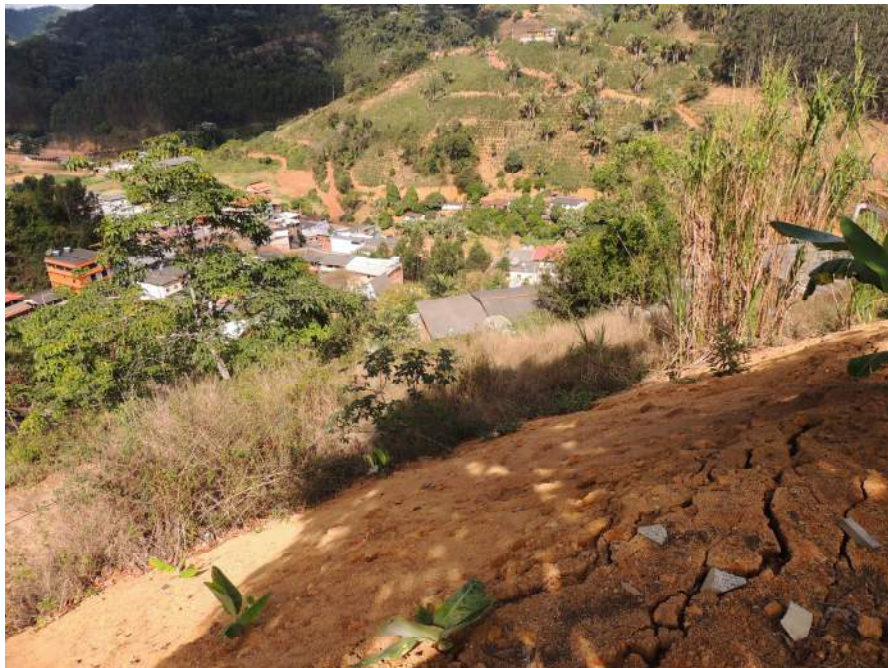
Foto 40 – Trincas no aterro a montante do setor de risco.

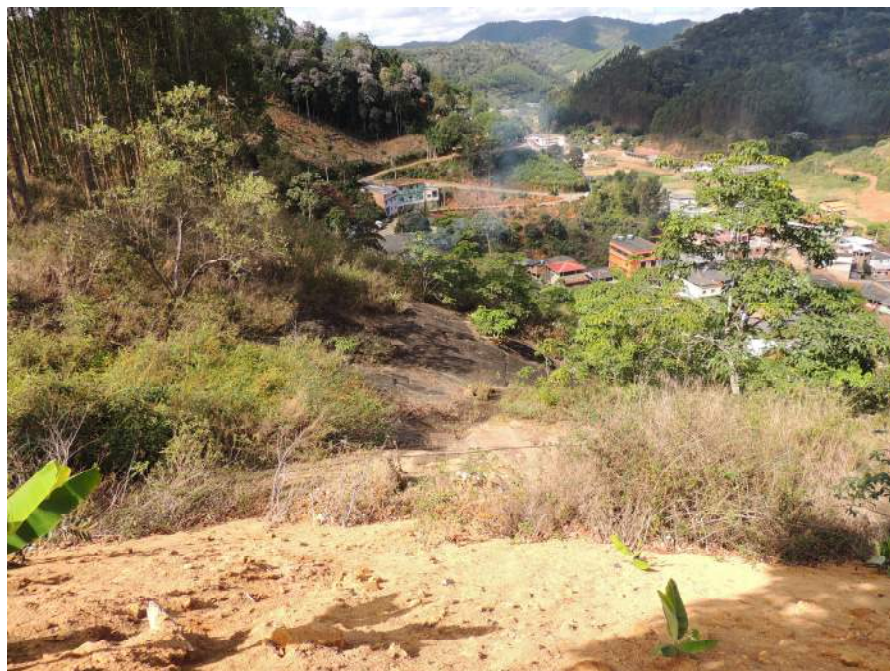
Foto 42 – Detalhe para contato entre o aterro e maciço rochoso impermeável.

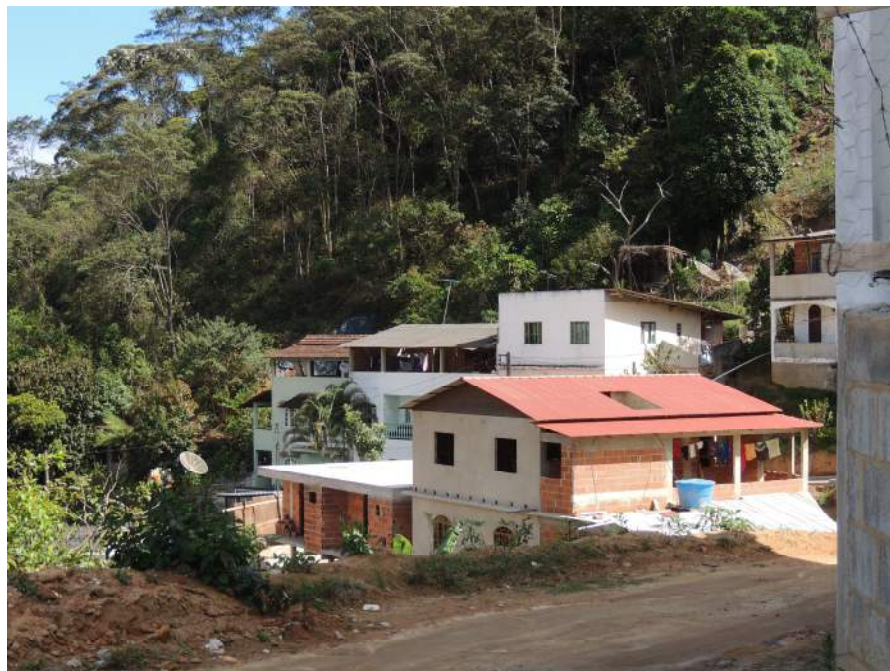
Descrição do Processo Geodinâmico	
Tipo: Escorregamento	
Materiais Envolvidos: solo residual	
Dimensões previstas:	> 10,0m ³
Descrição Complementar: colocação de lona indica processos geodinâmicos ativos.	
Grau de Risco: R3	Número de domicílios: 2
Há necessidade de ações emergenciais?: (XXX) NÃO () SIM	
Observações (incluindo descrição de fotos obtidas no local)	
Foto 43 – Lona preta instalada nos fundos de um dos domicílios do setor após deslizamento.	
Foto 44 – Vista aproximada em relação ao trecho onde ocorreu deslizamento.

Foto 43 – Lona preta instalada nos fundos de um dos domicílios do setor após deslizamento.

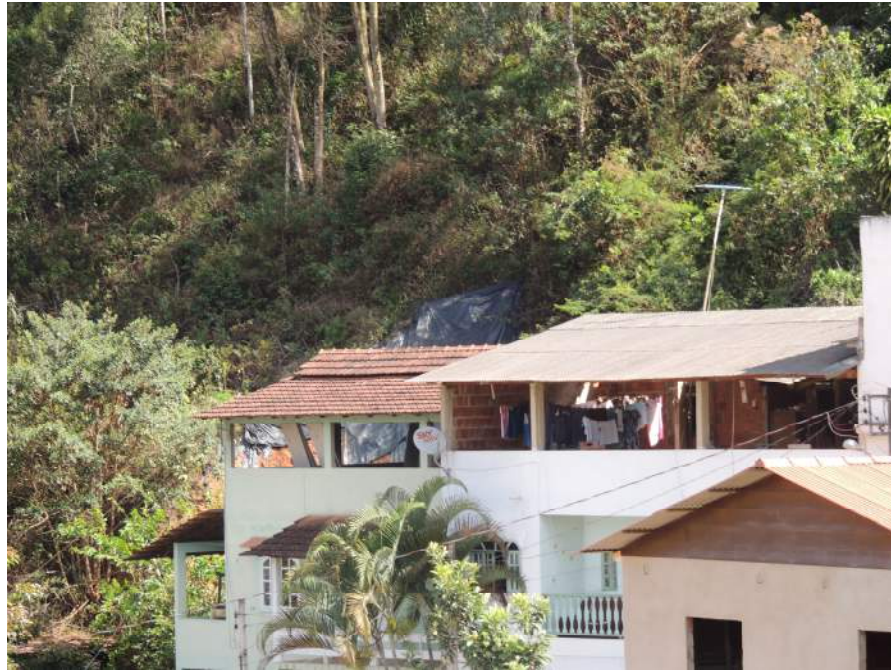
Foto 44 – Vista aproximada em relação ao trecho onde ocorreu deslizamento.

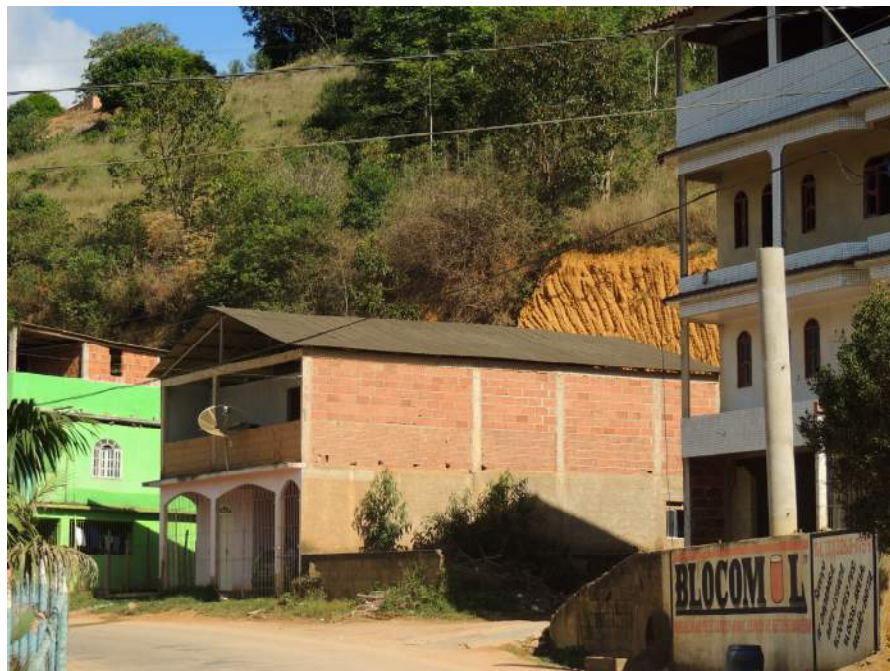
Indicativos de Movimentação: feições erosivas e cicatrizes de escorregamento pretéritas.		
Descrição do Processo Geodinâmico		
Tipo: Escorregamento		
Materiais Envolvidos: solo residual		
Dimensões previstas:	> 10,0m ³	
Grau de Risco: R3	Número de domicílios: 5	
Há necessidade de ações emergenciais?: (XXX) NÃO () SIM		
Observações (incluindo descrição de fotos obtidas no local)		
Foto 45 – Taludes de corte com alturas acima de 5,0m.		
Foto 46 – Vista frontal com detalhe para a distância dos domicílios em relação ao talude.

Foto 45 – Taludes de corte com alturas acima de 5,0m.

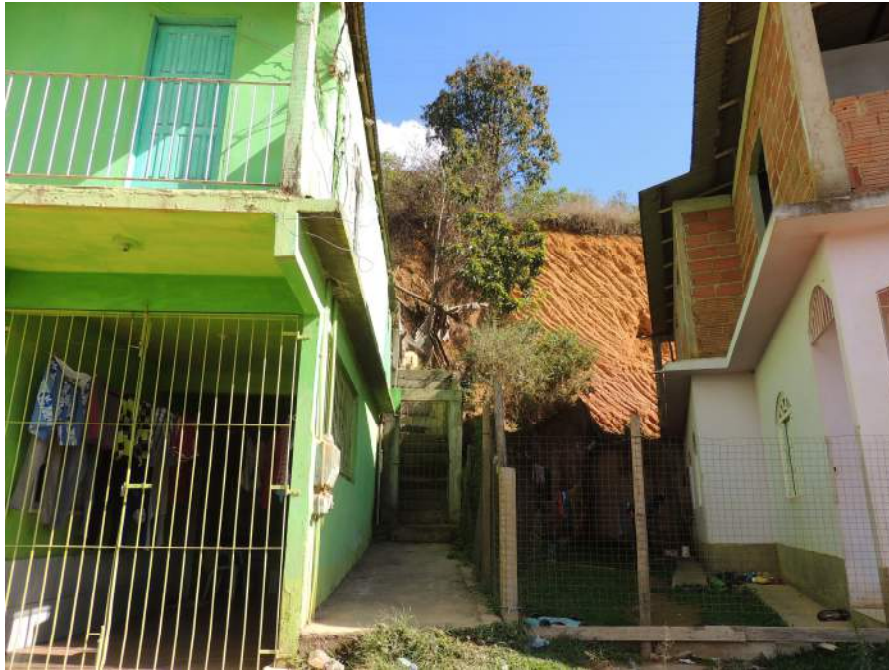
Foto 46 – Vista frontal com detalhe para a distância dos domicílios em relação ao talude.
