**PLANO DIRETOR DE ÁGUAS PLUVIAIS/FLUVIAIS (PDAP), PLANO
MUNICIPAL DE REDUÇÃO DE RISCO GEOLÓGICO (PMRR) E
PROJETOS DE ENGENHARIA PARA 17 MUNICÍPIOS**

**3ª ETAPA: ELABORAÇÃO DO PLANO MUNICIPAL DE
REDUÇÃO DE RISCO**

**ITEM 3.1 – MAPEAMENTO DO RISCO E DOS DOMICÍLIOS EM
SITUAÇÃO DE RISCO DE DESLIZAMENTO DE ENCOSTAS
MUNICÍPIO DE SANTA MARIA DE JETIBÁ**

Plano Municipal de Redução de Risco e Plano Diretor de Águas Pluviais/Fluviais

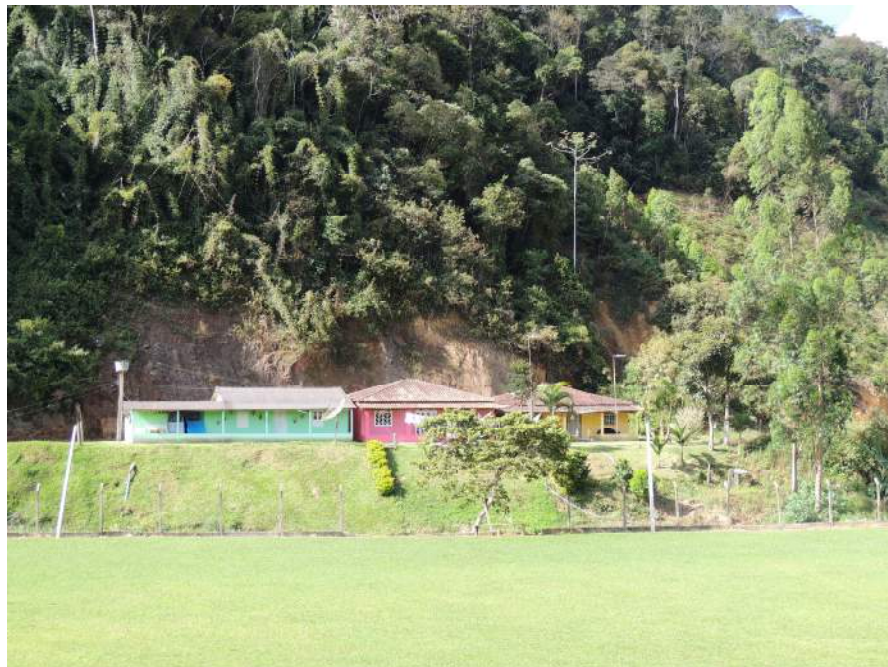
Indicativos de Movimentação: feições erosivas e cicatrizes de escorregamento pretéritas.		
Descrição do Processo Geodinâmico		
Tipo: Escorregamento		
Materiais Envolvidos: solo residual		
Dimensões previstas:	> 30,0m ³	
Descrição Complementar: a cobertura vegetal no topo minimiza, mas não impede a ocorrência de movimentos de massa.		
Grau de Risco: R3	Número de domicílios: 4	
Há necessidade de ações emergenciais?: (XXX) NÃO () SIM		
Observações (incluindo descrição de fotos obtidas no local)		
Foto 47 – Ocupação na base da base a partir de cortes verticalizados.		
Foto 48 – Talude de corte não estabilizado.

Foto 47 – Ocupação na base da base a partir de cortes verticalizados.

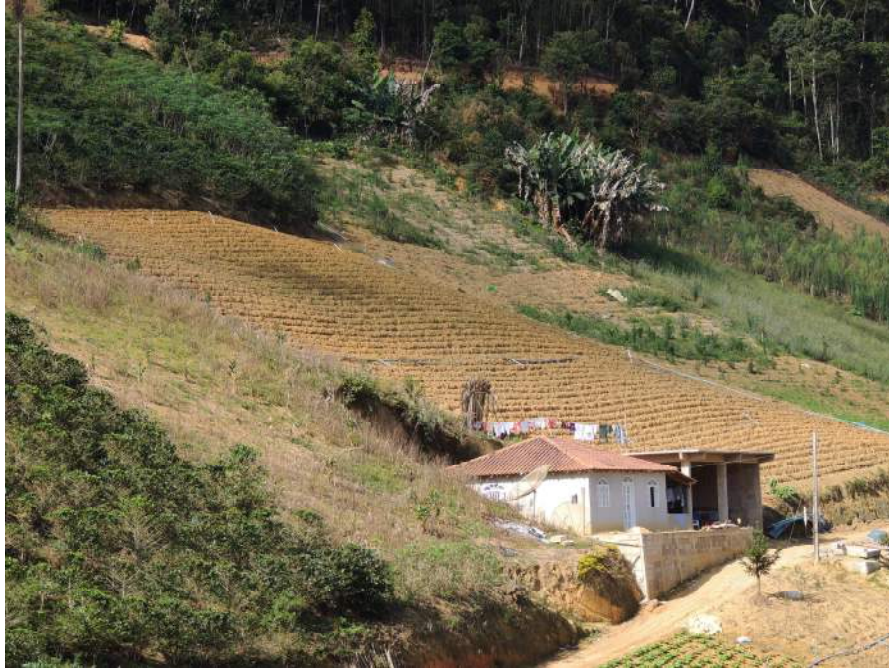
Foto 48 – Talude de corte não estabilizado.

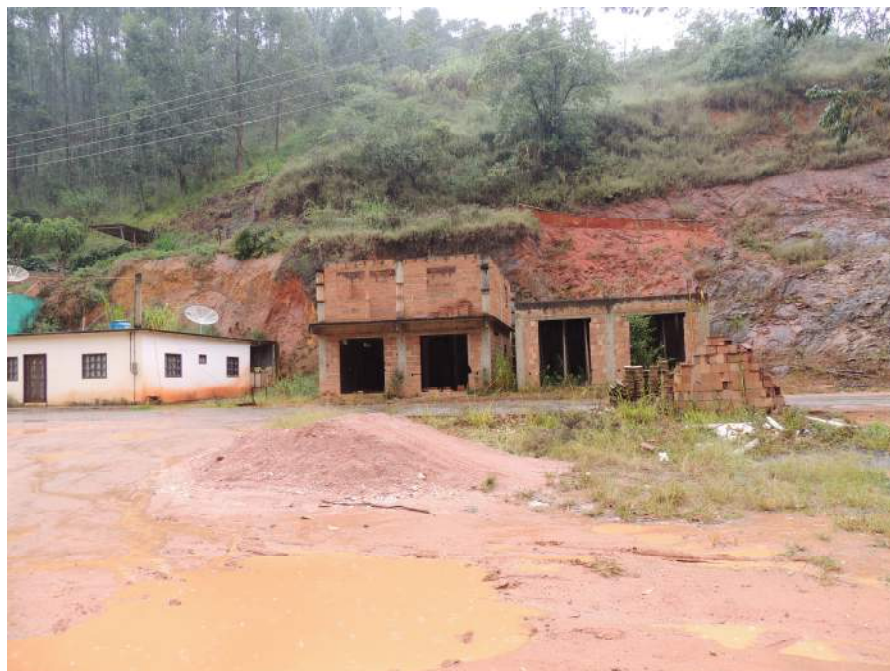
Foto 49 – Vista parcial do setor de risco. Substrato rochoso na base impermeável e solo residual instável. Indícios de movimentação do terreno.

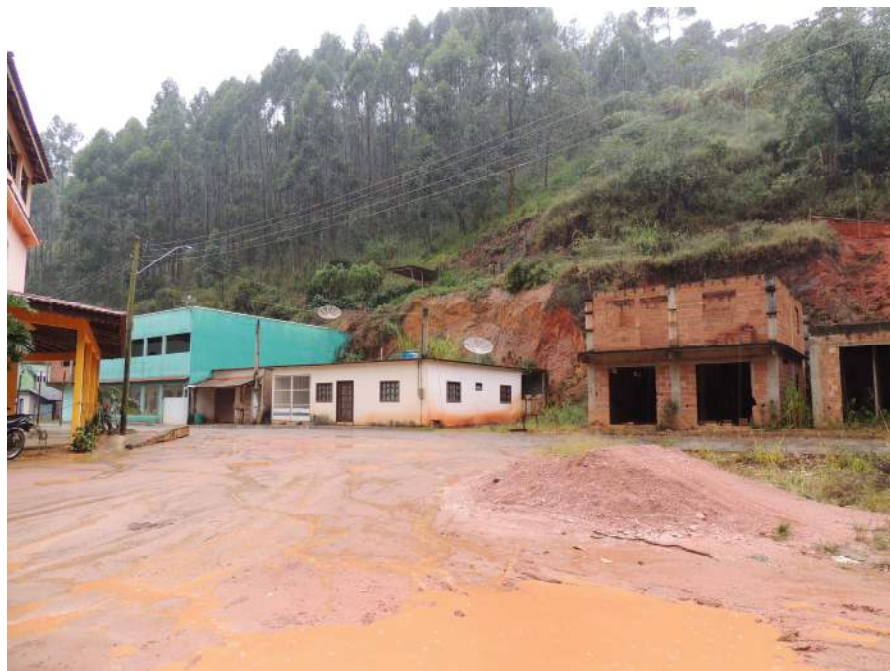
Foto 50 - Vista parcial do setor de risco. Substrato rochoso na base impermeável e solo residual instável. Indícios de movimentação do terreno.

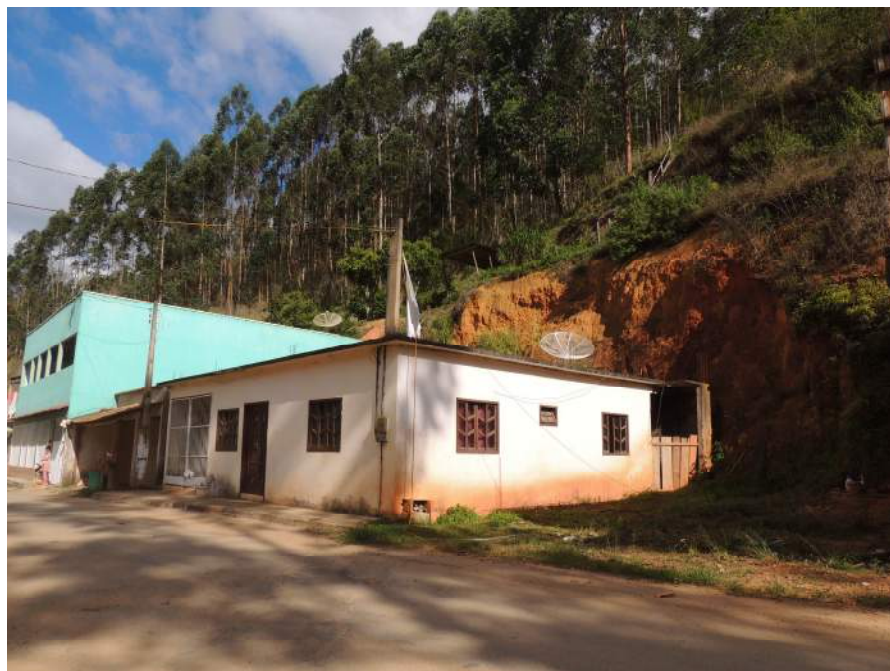
Foto 51 - Vista parcial do setor de risco. Substrato rochoso na base impermeável e solo residual instável. Indícios de movimentação do terreno e domicílios de baixo padrão construtivo.

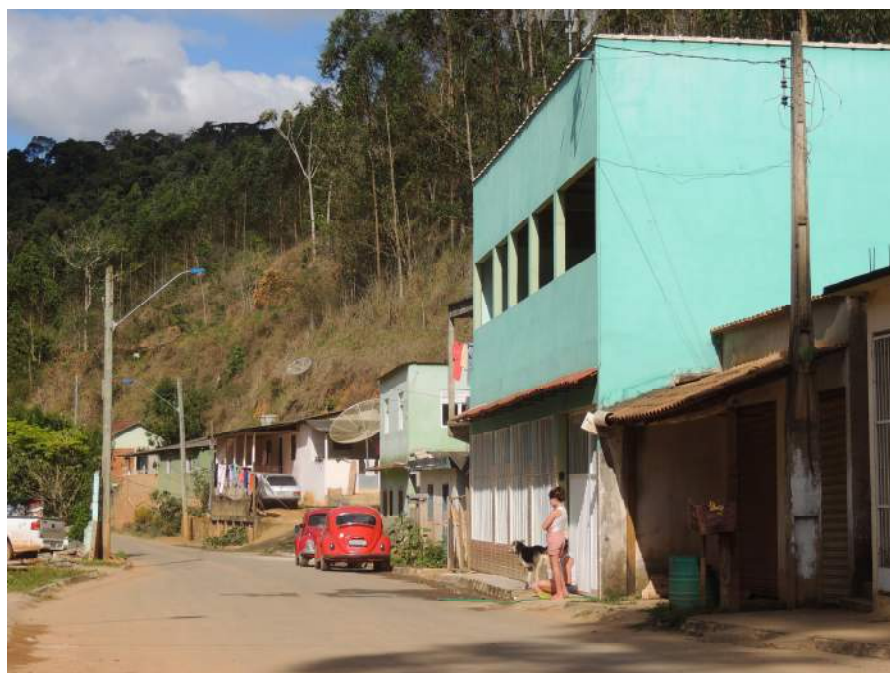
Foto 52 - Vista parcial do setor de risco. Substrato rochoso na base impermeável e solo residual instável. Indícios de movimentação do terreno e domicílios de baixo padrão construtivo.

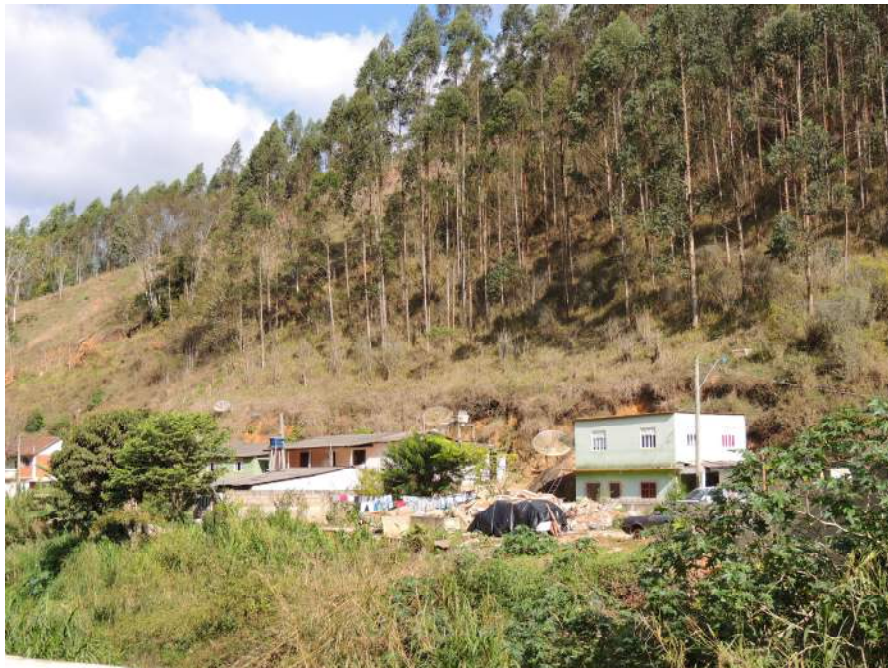
Foto 53 - Vista frontal do setor de risco. Substrato rochoso na base impermeável e solo residual instável. Indícios de movimentação do terreno e domicílios de baixo padrão construtivo.

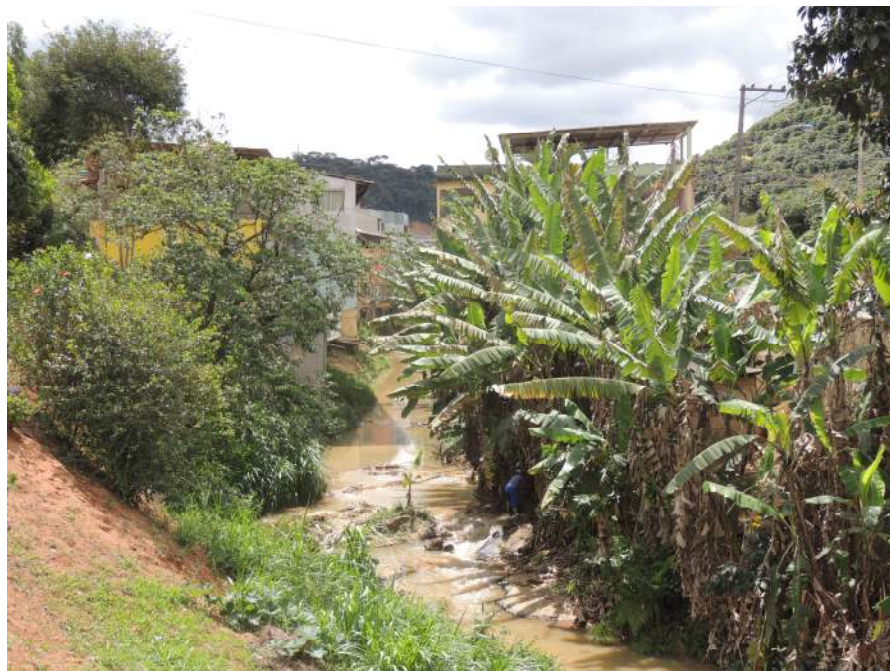
nos períodos de cheias.	
Descrição do Processo Geodinâmico	
Tipo: Enxurrada e Solapamento	
Materiais Envolvidos: aterros.	
Dimensões previstas:	2,0 de elevação no N.A.
Grau de Risco: R3	Número de domicílios: 46
Há necessidade de ações emergenciais?: (XXX) NÃO () SIM	
Observações (incluindo descrição de fotos obtidas no local)	
Foto 54 – Trecho final do canal na área da sede. Suscetibilidade a ocorrência de enxurradas e solapamentos e ocupação das margens.

Foto 54 – Trecho final do canal na área da sede. Suscetibilidade a ocorrência de enxurradas e solapamentos e ocupação das margens.
