PLANO DIRETOR DE ÁGUAS PLUVIAIS/FLUVIAIS (PDAP), PLANO MUNICIPAL DE REDUÇÃO DE RISCO GEOLÓGICO (PMRR) E PROJETOS DE ENGENHARIA PARA 17 MUNICÍPIOS.

3ª ETAPA: ELABORAÇÃO DO PLANO MUNICIPAL DE REDUÇÃO DE RISCO

ITEM 3.1 – MAPEAMENTO DO RISCO E DOS DOMICÍLIOS EM SITUAÇÃO DE RISCO DE DESLIZAMENTO DE ENCOSTAS
MUNICÍPIO DE IBATIBA

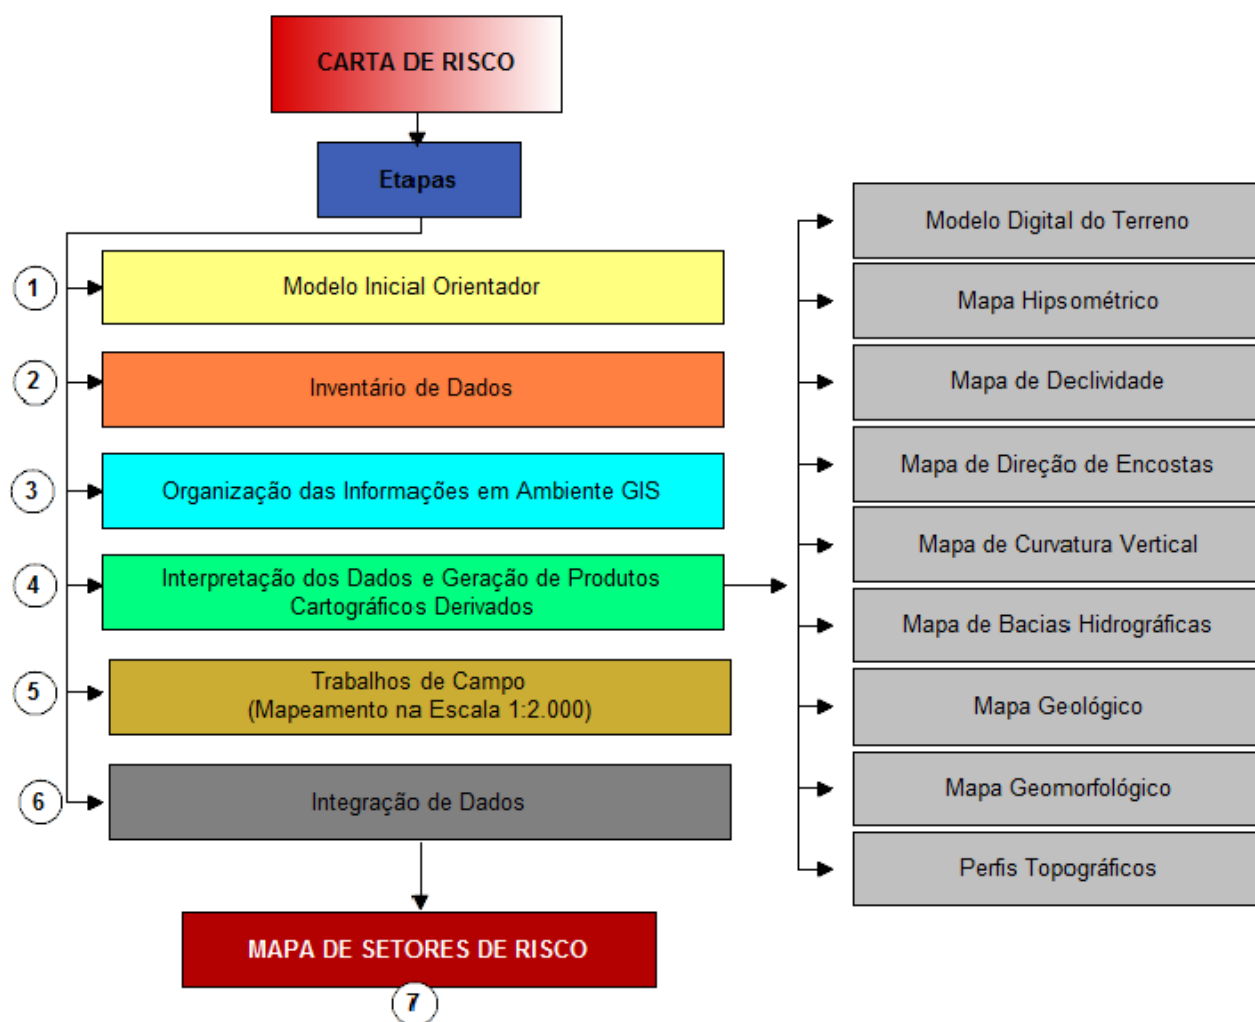
O procedimento aqui proposto para o mapeamento do risco estabeleceu sete etapas distintas de trabalho, que podem eventualmente ser desenvolvidas concomitantemente (Figura 3):

Figura 3 – Proposta de etapas para elaboração da carta de risco.

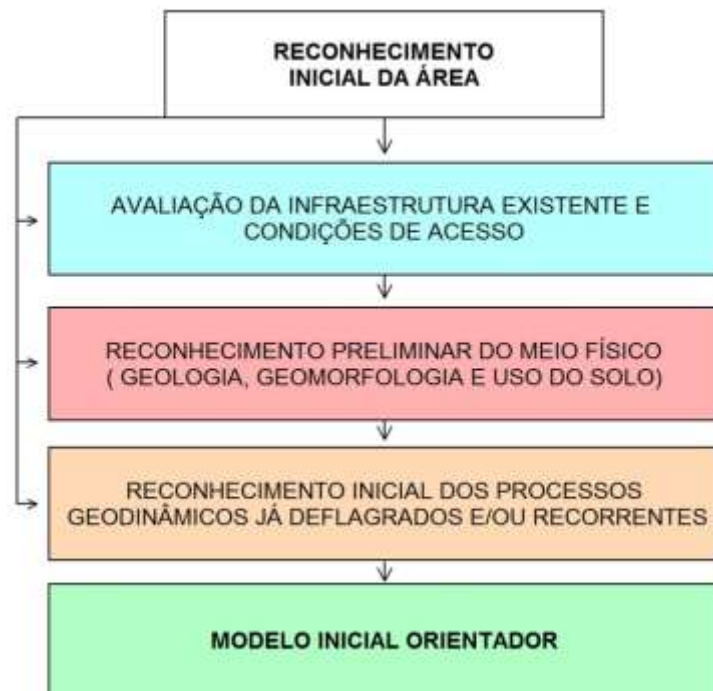
dados de entrada, e que estes necessariamente estejam em escalas compatíveis. Como de maneira geral os territórios municipais só possuem bases de informações em escalas de semidetalhe ou regionais ressalta-se aqui a importância de um reconhecimento preliminar da área de trabalho, através da realização de trabalhos de campo, para a construção de um modelo inicial orientador do estudo, de forma a subsidiar tanto a logística das etapas posteriores, quanto à definição dos processos geodinâmicos que foram estudados/cartografados e suas respectivas metodologias de abordagem (Figura 4).

Figura 4 – Sistemática para reconhecimento preliminar da área de estudo.

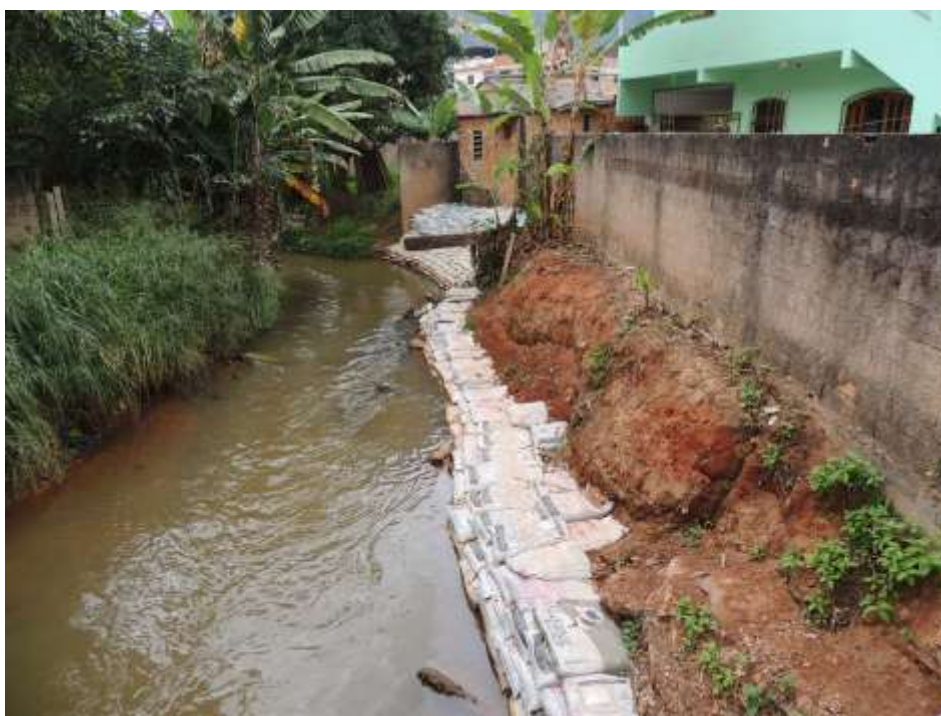
Famílias de descontinuidades (estruturas): não observadas	
Depósitos de Cobertura: sedimentos aluvionares	
Agentes Potencializadores: ocupação de área naturalmente suscetível a solapamentos e inundações.	
Indicativos de Movimentação: erosão das margens.	
Descrição do Processo Geodinâmico

Tipo: Solapamento, Inundação.		
Materiais Envolvidos: sedimentos aluvionares		
Dimensões previstas:	> 1,5m em relação ao nível de cheias	
Descrição Complementar: Notar na foto a tentativa de alguns moradores de minimizar os efeitos dos solapamentos das margens.		
Grau de Risco: R3	Número de domicílios: 38	
Há necessidade de ações emergenciais?: (XXX) NÃO () SIM		
Observações (incluindo descrição de fotos obtidas no local)		
Foto 1 – Domicílio de médio e baixo padrões construtivos construídos adjacentes e sobre o canal e trecho naturalmente suscetível a solapamentos.

Foto 1 – Domicílio de médio e baixo padrões construtivos construídos adjacentes e sobre o canal e trecho naturalmente suscetível a solapamentos.

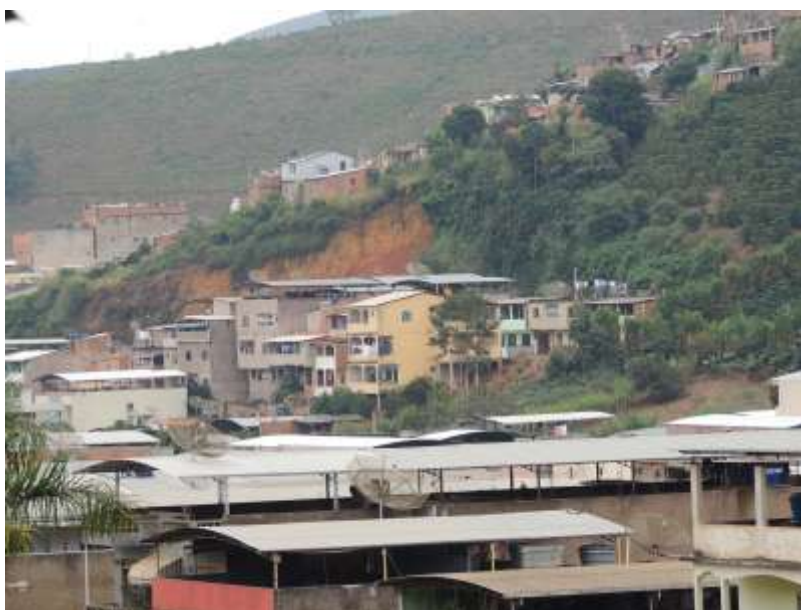
Famílias de descontinuidades (estruturas): incipientes relacionadas à rocha original	
Depósitos de Cobertura: não observados	
Agentes Potencializadores: cortes verticalizados, distância dos domicílios em relação aos taludes inferior a 3,0m.	
Indicativos de Movimentação: cicatrizes de escorregamento e histórico de

movimentos de massa.		
Descrição do Processo Geodinâmico		
Tipo: Escorregamento.		
Materiais Envolvidos: solo residual		
Dimensões previstas:	> 20,0m ³	
Grau de Risco: R3	Número de domicílios: 11	
Há necessidade de ações emergenciais?: (XXX) NÃO () SIM		
Observações (incluindo descrição de fotos obtidas no local)		
Foto 2 – Vista lateral do setor de risco com detalhe para a forma do deslizamento e abrangência do mesmo.		
Foto 3 – Vista aproximada da área com detalhe para o trecho onde ocorreram movimentos de massa e para os outros domicílios construídos na base da encosta.		
Foto 4 – Foto a partir da base da encosta com detalhe para a altura do talude de corte. Notar volume de solo deslizado nos fundos do domicílio.		
Foto 5 - Contato entre solo residual mais alterado no topo e o solo menos alterado com estruturas incipientes na base.		
Foto 6 – Detalhe para o afastamento mínimo entre os domicílios e a face do talude de corte.

Foto 2 – Vista lateral do setor de risco com detalhe para a forma do deslizamento e abrangência do mesmo.

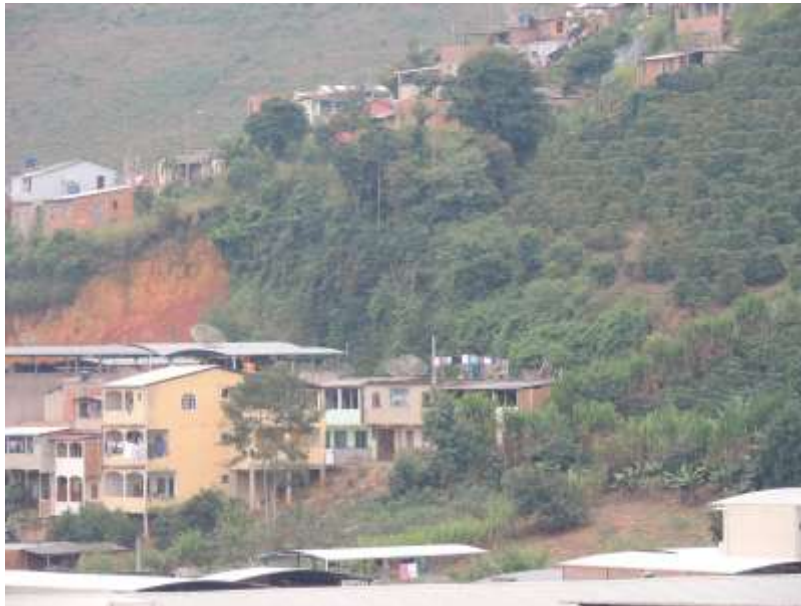
Foto 3 – Vista aproximada da área com detalhe para o trecho onde ocorreram movimentos de massa e para os outros domicílios construídos na base da encosta.

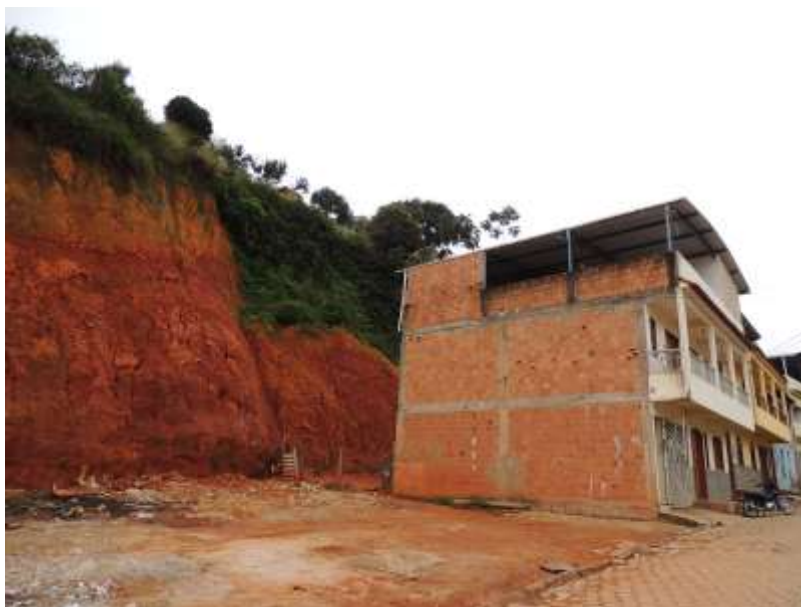
Foto 4 – Foto a partir da base da encosta com detalhe para a altura do talude de corte. Notar volume de solo deslizado nos fundos do domicílio.

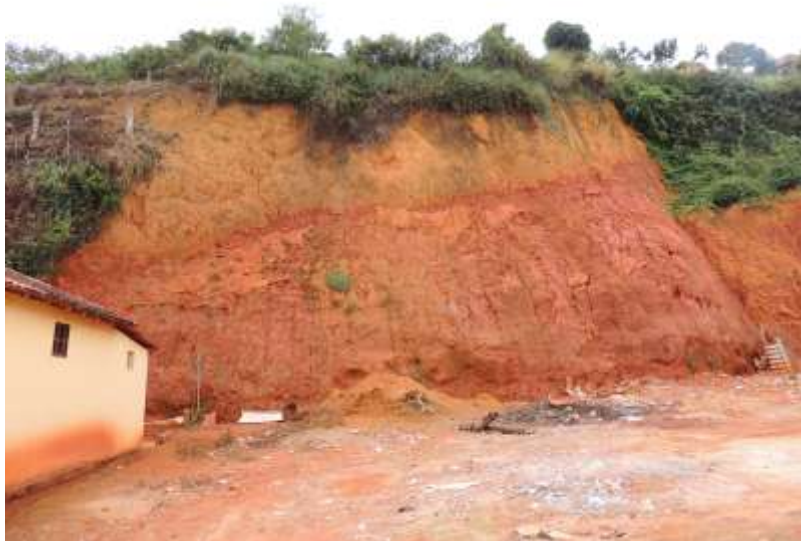
Foto 5 - Contato entre solo residual mais alterado no topo e o solo menos alterado com estruturas incipientes na base.

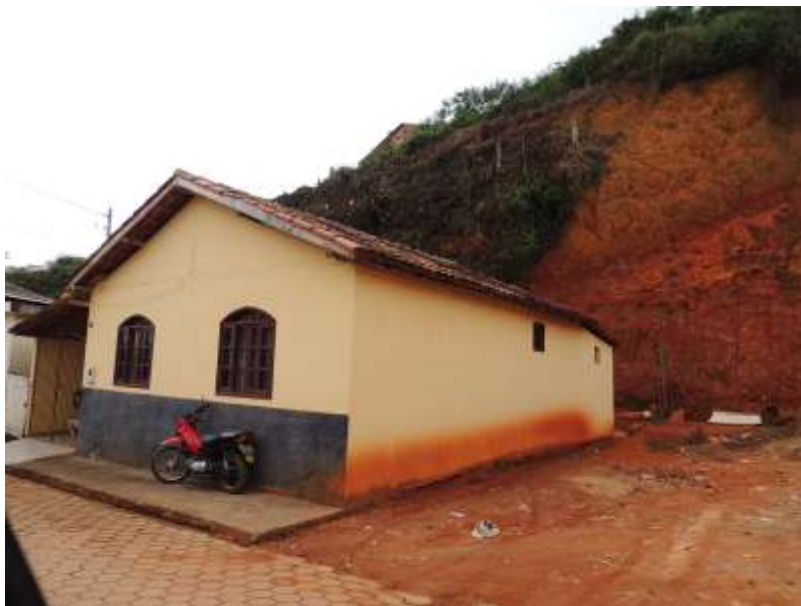
Foto 6 – Detalhe para o afastamento mínimo entre os domicílios e a face do talude de corte.

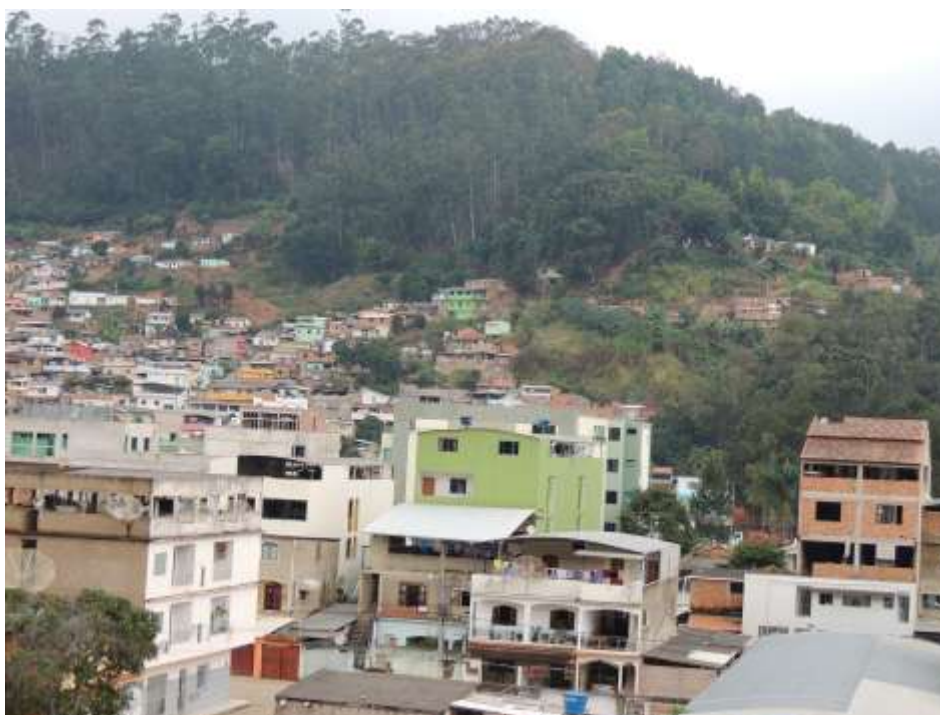
Famílias de descontinuidades (estruturas): incipientes relacionadas à rocha original	
Depósitos de Cobertura: aterros localizados relacionados ao processo de ocupação.	
Agentes Potencializadores: cortes verticalizados, distância dos domicílios em

relação aos taludes inferiores a 2,0m, concentração do fluxo superficial, infraestrutura precária.		
Indicativos de Movimentação: cicatrizes de escorregamento, feições erosivas e histórico de movimentos de massa.		
Descrição do Processo Geodinâmico		
Tipo: Escorregamento.		
Materiais Envolvidos: solo residual		
Dimensões previstas:	> 10,0m ³	
Grau de Risco: R3	Número de domicílios: 9	
Há necessidade de ações emergenciais?: (XXX) NÃO () SIM		
Observações (incluindo descrição de fotos obtidas no local)		
Foto 7 – Vista panorâmica da encosta onde o setor de risco se insere com destaque para a forma de ocupação e o padrão construtivo que diminui em relação ao topo.		
Foto 8 – Vista aproximada com detalhe para a delimitação do setor e os respectivos domicílios que o compõem.

Foto 7 – Vista panorâmica da encosta onde o setor de risco se insere com destaque para a forma de ocupação e o padrão construtivo que diminui em relação ao topo.

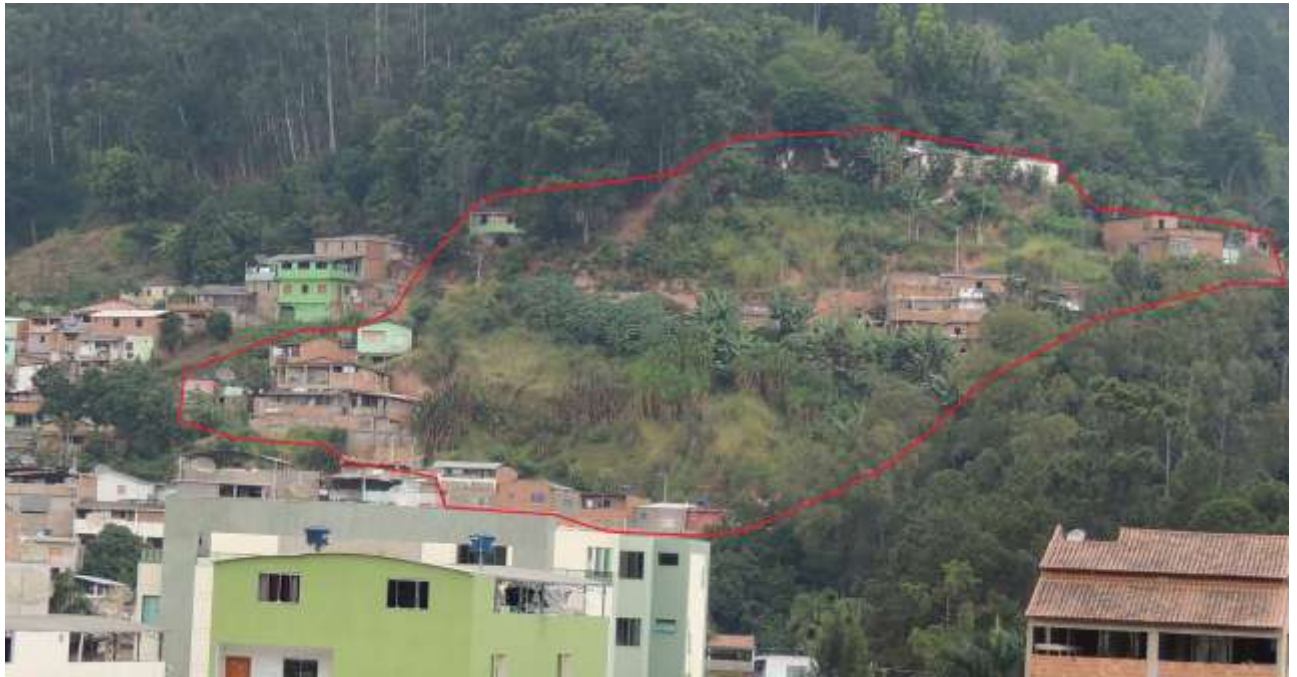
Foto 8 – Vista aproximada com detalhe para a delimitação do setor e os respectivos domicílios que o compõem.

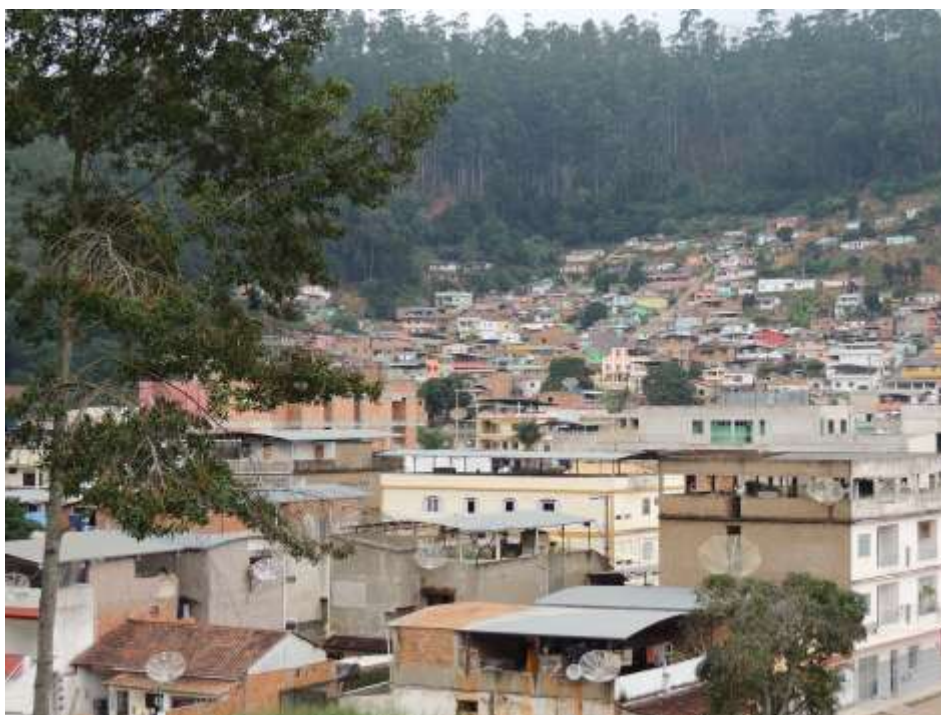
Grau de Alteração do solo/rocha: solo residual alterado	
Famílias de descontinuidades (estruturas): incipientes relacionadas à rocha original	
Depósitos de Cobertura: aterros localizados relacionados ao processo de ocupação.	
Agentes Potencializadores: cortes verticalizados, distância dos domicílios em

relação aos taludes inferiores a 2,0m, concentração do fluxo superficial, infraestrutura precária.	
Indicativos de Movimentação: cicatrizes de escorregamento, feições erosivas e histórico de movimentos de massa.	
Descrição do Processo Geodinâmico	
Tipo: Escorregamento.	
Materiais Envolvidos: solo residual	
Dimensões previstas:	> 20,0m ³
Grau de Risco: R3	Número de domicílios: 1
Há necessidade de ações emergenciais?: (XXX) NÃO () SIM	
Observações (incluindo descrição de fotos obtidas no local)	
Foto 9 - Vista panorâmica da encosta onde o setor de risco se insere com destaque para a forma de ocupação e o padrão construtivo que diminui em relação ao topo. Foto 10 – Vista aproximada com detalhe para a delimitação do setor e os respectivos domicílios que o compõem. Foto 11 – Detalhe entre o baixo padrão construtivo dos domicílios e a proximidade dos mesmos em relação aos taludes laterais gerados por meio de cortes.

Foto 9 - Vista panorâmica da encosta onde o setor de risco se insere com destaque para a forma de ocupação e o padrão construtivo que diminui em relação ao topo.

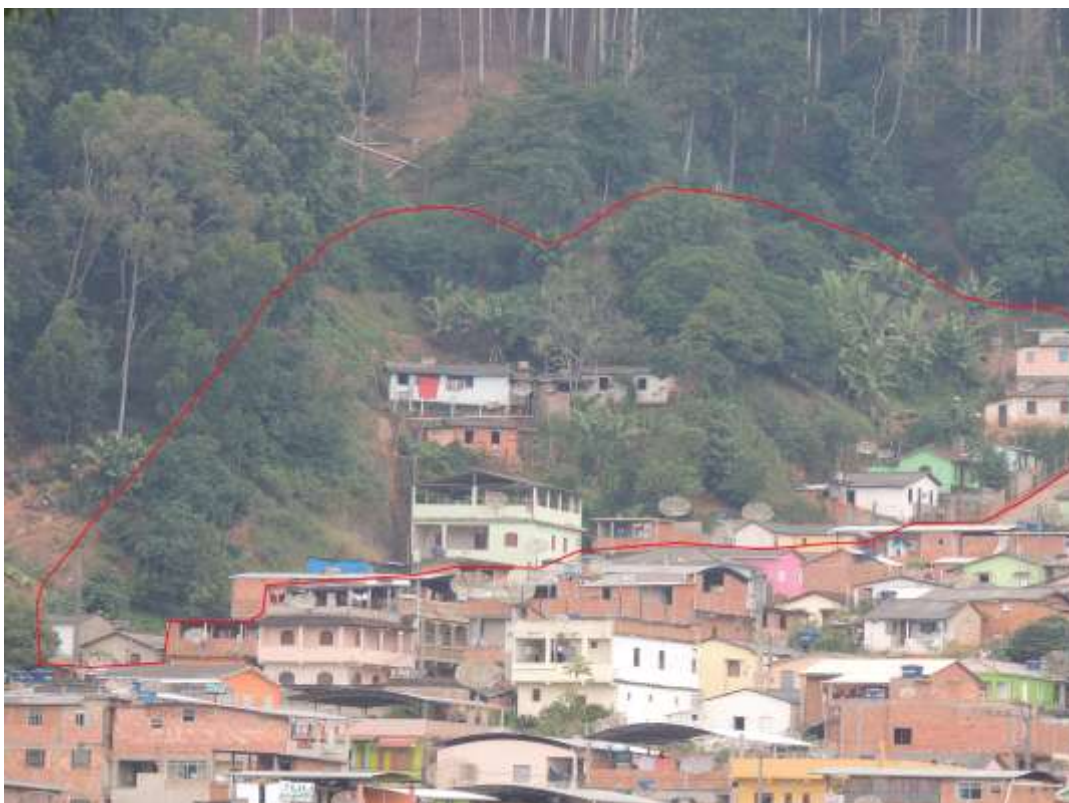
Foto 10 – Vista aproximada com detalhe para a delimitação do setor e os respectivos domicílios que o compõem.

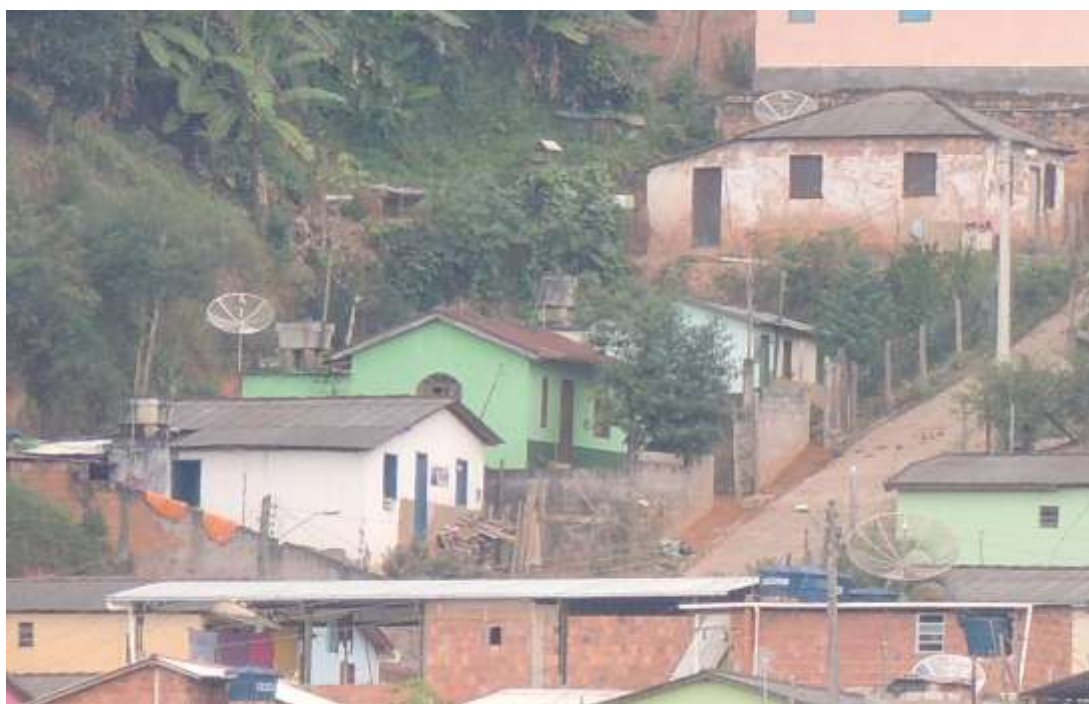
Foto 11 – Detalhe entre o baixo padrão construtivo dos domicílios e a proximidade dos mesmos em relação aos taludes laterais gerados por meio de cortes.

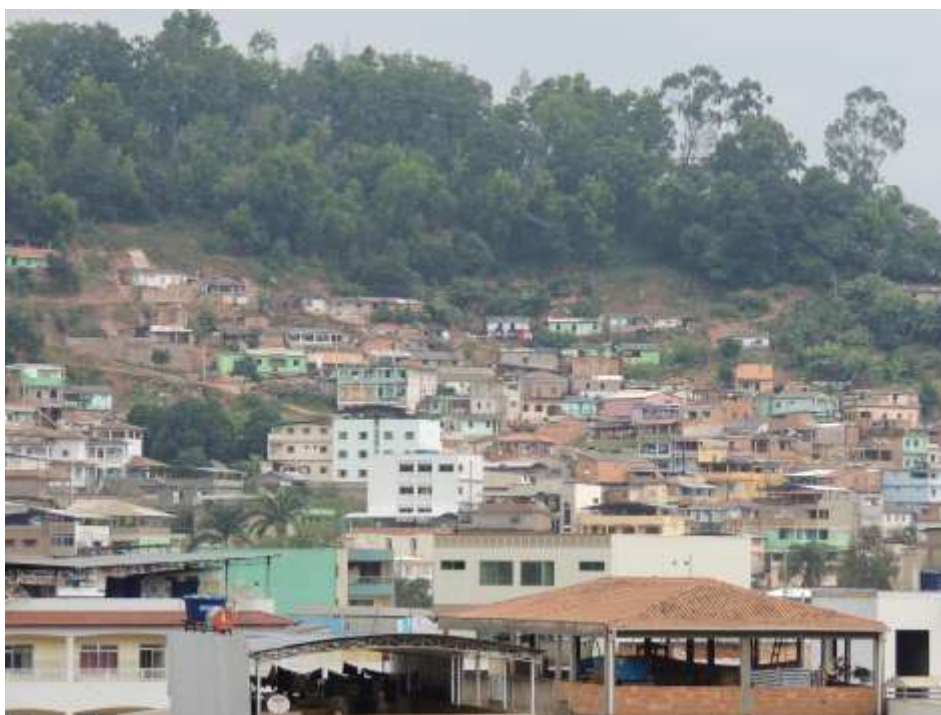
Grau de Alteração do solo/rocha: solo residual alterado	
Famílias de descontinuidades (estruturas): incipientes relacionadas à rocha original	
Depósitos de Cobertura: aterros localizados relacionados ao processo de ocupação.	
Agentes Potencializadores: cortes verticalizados, distância dos domicílios em

relação aos taludes inferiores a 2,0m, concentração do fluxo superficial, infraestrutura precária.	
Indicativos de Movimentação: cicatrizes de escorregamento, feições erosivas e histórico de movimentos de massa.	
Descrição do Processo Geodinâmico	
Tipo: Escorregamento.	
Materiais Envolvidos: solo residual	
Dimensões previstas:	> 20,0m ³
Grau de Risco: R3	Número de domicílios: 19
Há necessidade de ações emergenciais?: (XXX) NÃO () SIM	
Observações (incluindo descrição de fotos obtidas no local)	
Foto 12 – Vista panorâmica da encosta onde o setor de risco se insere com destaque para a forma de ocupação e o padrão construtivo que diminui em relação ao topo.	
Foto 13 – Vista aproximada com detalhe para o padrão construtivo, formas de ocupação e taludes instáveis.	
Foto 14 – Vista complementar com detalhe para o adensamento da ocupação na porção mais baixa da encosta o que induz a novas ocupações a montante a área.

Foto 12 – Vista panorâmica da encosta onde o setor de risco se insere com destaque para a forma de ocupação e o padrão construtivo que diminui em relação ao topo.

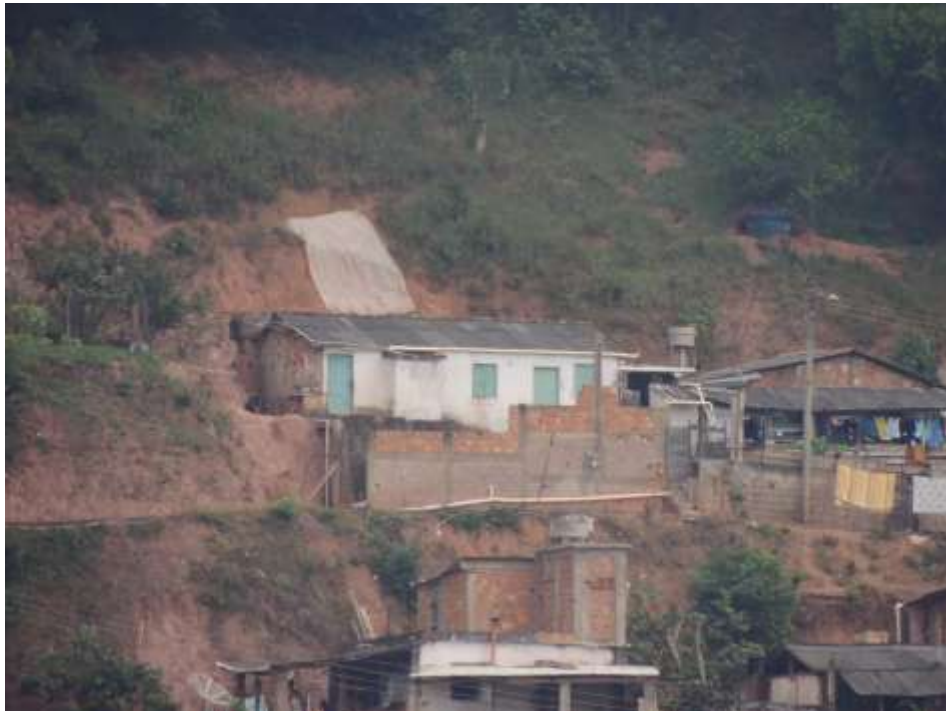
Foto 13 – Vista aproximada com detalhe para o padrão construtivo, formas de ocupação e taludes instáveis.

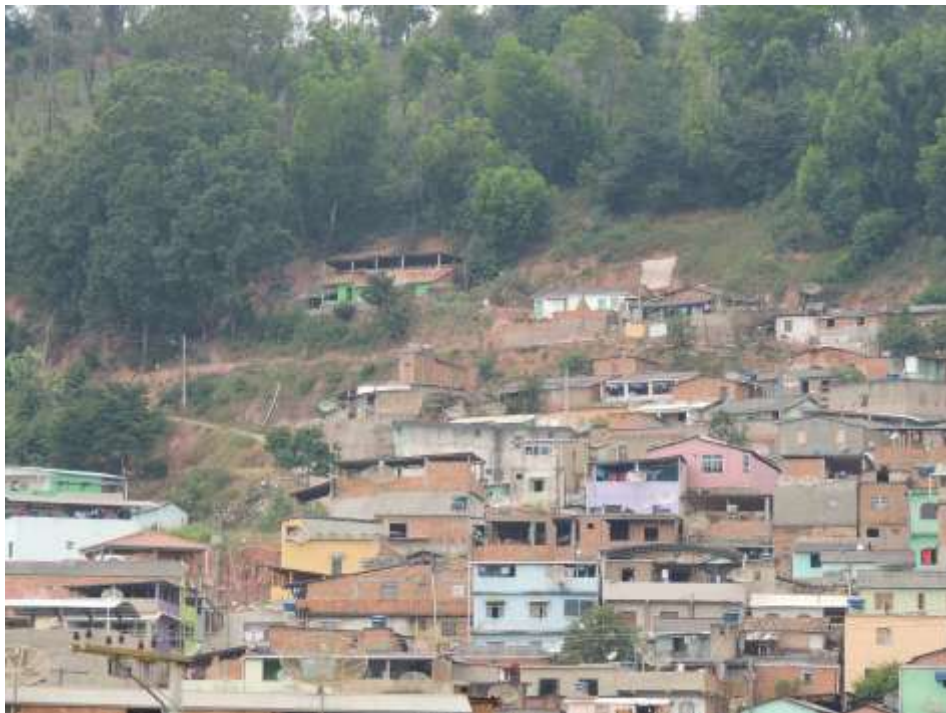
Foto 14 – Vista complementar com detalhe para o adensamento da ocupação na porção mais baixa da encosta o que induz a novas ocupações a montante a área.

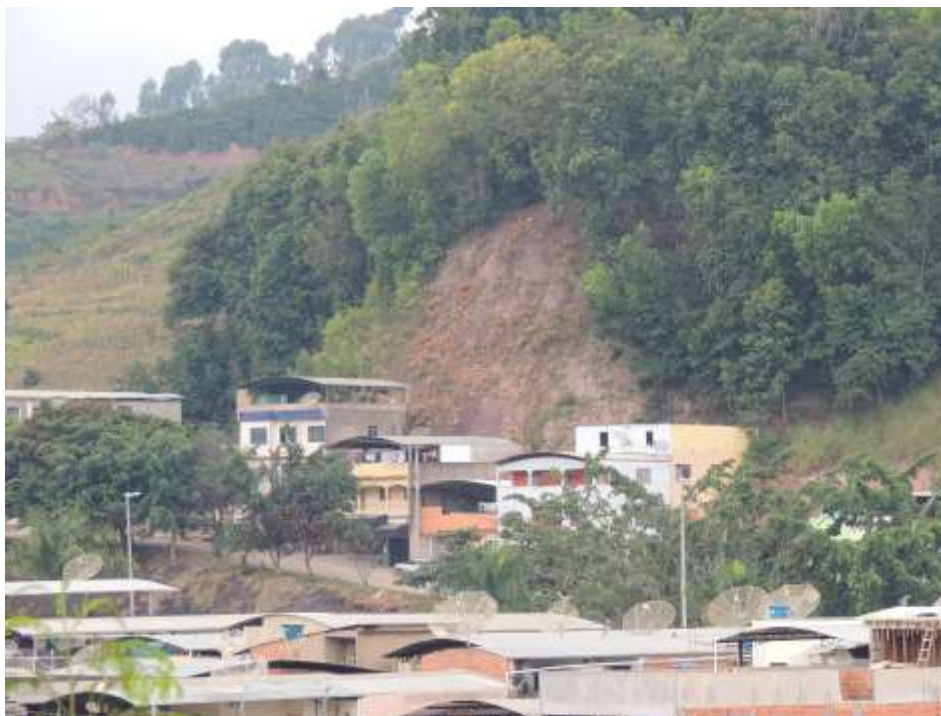
Depósitos de Cobertura: não observadas	
Agentes Potencializadores: Corte vertical do talude com altura superior a 15,0m, remoção da cobertura vegetal.	
Indicativos de Movimentação: feições erosivas lineares em formação.	
Descrição do Processo Geodinâmico

Tipo: Escorregamento.	
Materiais Envolvidos: solo residual	
Dimensões previstas:	> 10,0m ³
Grau de Risco: R2	Número de domicílios: 8
Há necessidade de ações emergenciais?: (XXX) NÃO () SIM	
Observações (incluindo descrição de fotos obtidas no local)	
Foto 15 – Talude de corte com altura superior a 15,0m e ocupações na base.

Foto 15 – Talude de corte com altura superior a 15,0m e ocupações na base.

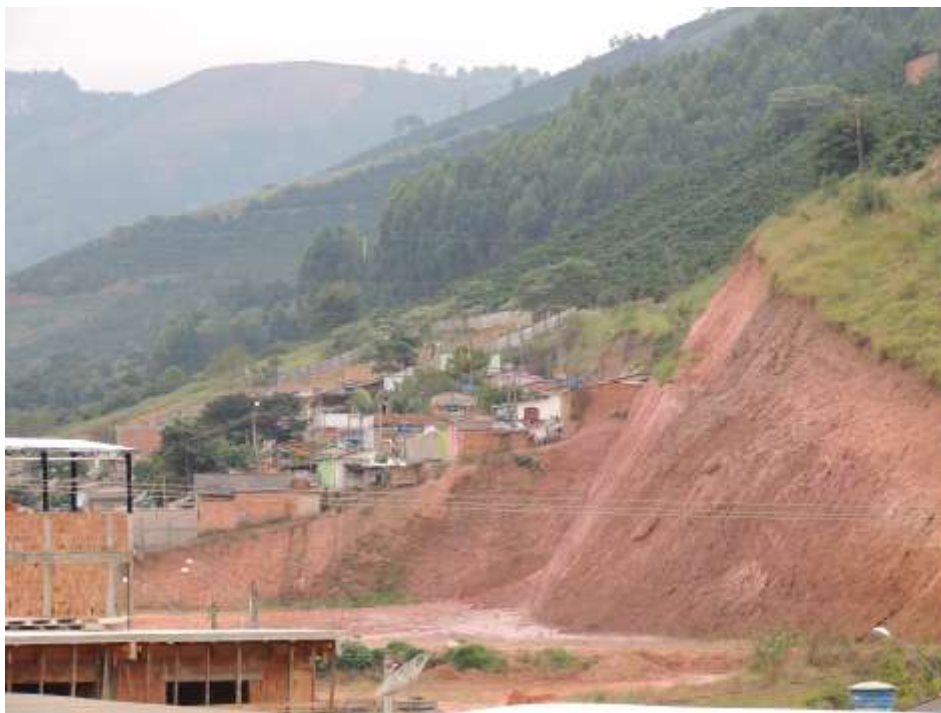
Depósitos de Cobertura: não observados	
Agentes Potencializadores: cortes verticalizados não contidos com alturas superiores a 4,0m, concentração do fluxo superficial e padrão construtivo baixo.

Indicativos de Movimentação: cicatrizes de escorregamentos, feições erosivas e histórico de movimentos de massa.		
Descrição do Processo Geodinâmico		
Tipo: Escorregamento.		
Materiais Envolvidos: solo residual		
Dimensões previstas:	> 20,0m ³	
Grau de Risco: R3	Número de domicílios: 13	
Há necessidade de ações emergenciais?: (XXX) NÃO () SIM		
Observações (incluindo descrição de fotos obtidas no local)		
Foto 16 – Domicílio de baixo padrão construtivo e talude de corte com altura superior a 20,0m próximo ao setor.		
Foto 17 – Detalhe para o padrão construtivo e para os taludes de cortes nos fundos dos domicílios eu compõem o setor.

Foto 16 – Domicílio de baixo padrão construtivo e talude de corte com altura superior a 20,0m próximo ao setor.

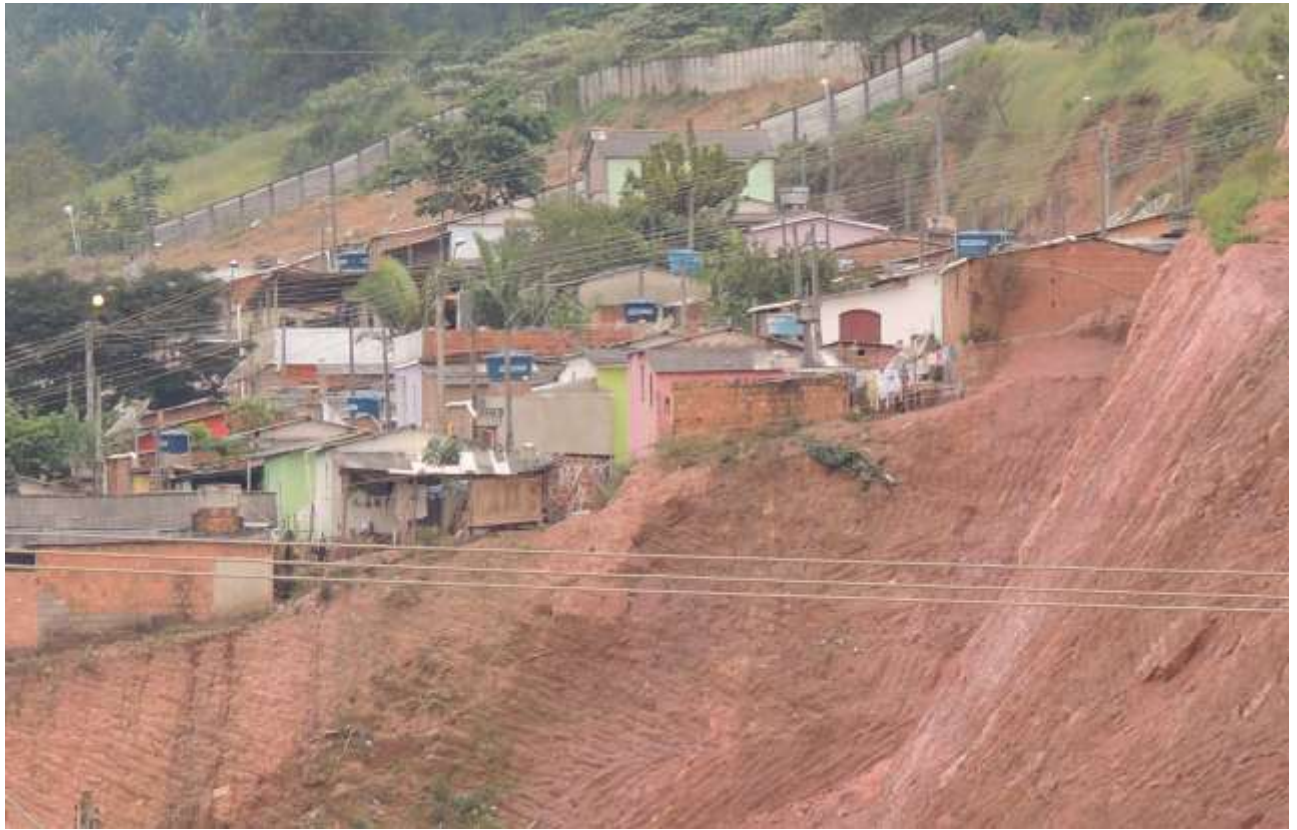
Foto 17 – Detalhe para o padrão construtivo e para os taludes de cortes nos fundos dos domicílios e compõem o setor.

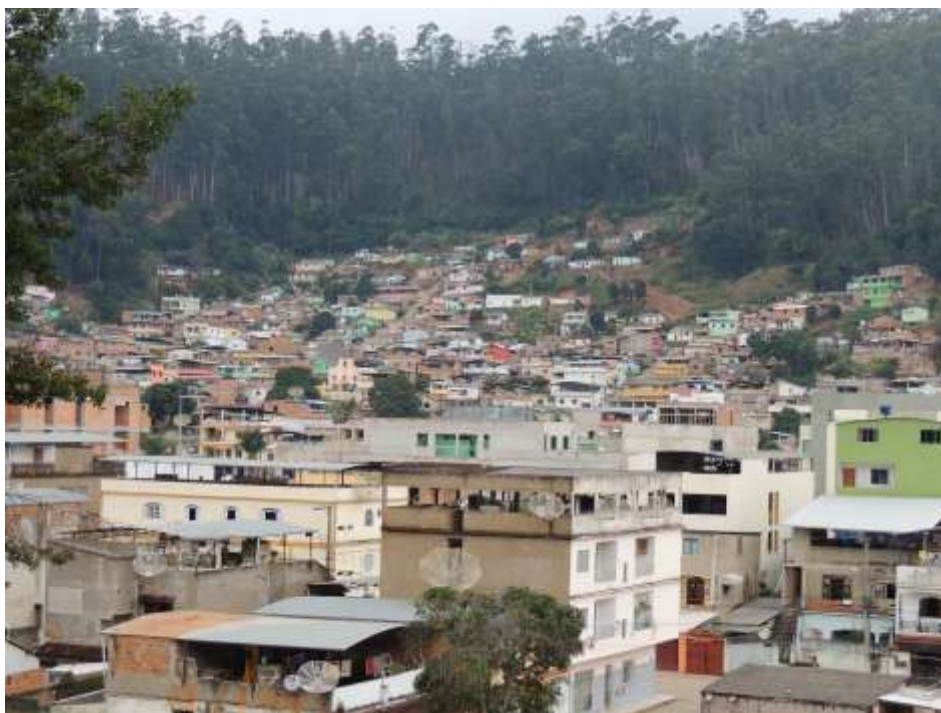
Grau de Alteração do solo/rocha: solo residual alterado	
Famílias de descontinuidades (estruturas): incipientes relacionadas à rocha original	
Depósitos de Cobertura: aterros localizados relacionados ao processo de ocupação.	
Agentes Potencializadores: cortes verticalizados, distância dos domicílios em

relação aos taludes inferiores a 2,0m, concentração do fluxo superficial, infraestrutura precária.	
Indicativos de Movimentação: cicatrizes de escorregamento, feições erosivas e histórico de movimentos de massa.	
Descrição do Processo Geodinâmico	
Tipo: Escorregamento.	
Materiais Envolvidos: solo residual	
Dimensões previstas:	> 20,0m ³
Grau de Risco: R3	Número de domicílios: 16
Há necessidade de ações emergenciais?: (XXX) NÃO () SIM	
Observações (incluindo descrição de fotos obtidas no local)	
Foto 18 – Vista panorâmica da encosta onde o setor de risco se insere com destaque para a forma de ocupação e o padrão construtivo que diminui em relação ao topo. Foto 19 – Detalhe para o baixo padrão construtivo e para os taludes de corte sem quaisquer contenções.

Foto 18 – Vista panorâmica da encosta onde o setor de risco se insere com destaque para a forma de ocupação e o padrão construtivo que diminui em relação ao topo.

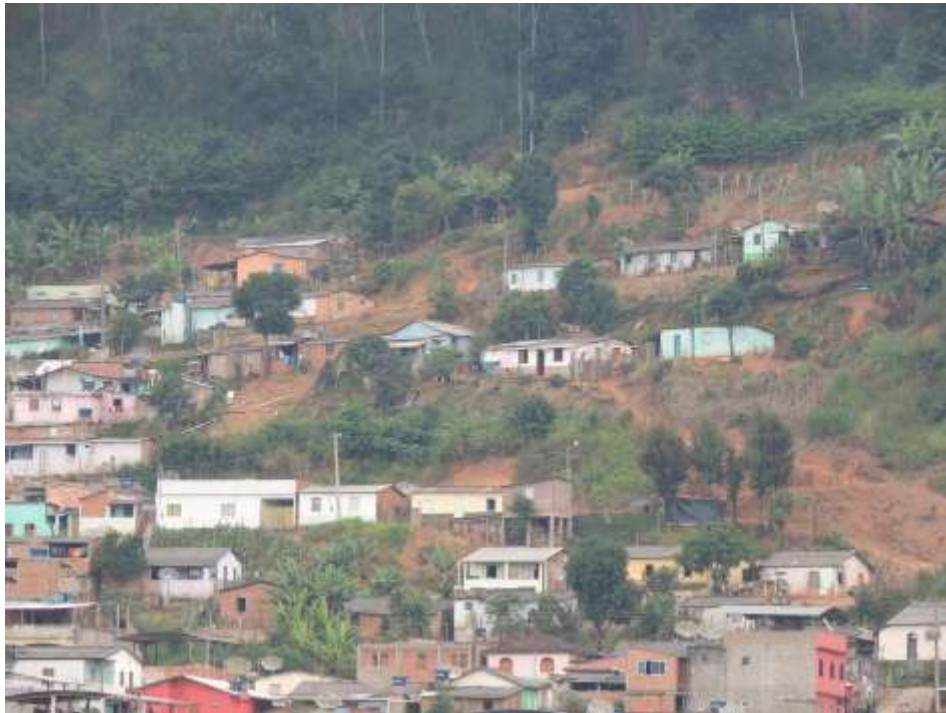
Foto 19 – Detalhe para o baixo padrão construtivo e para os taludes de corte sem quaisquer contenções.

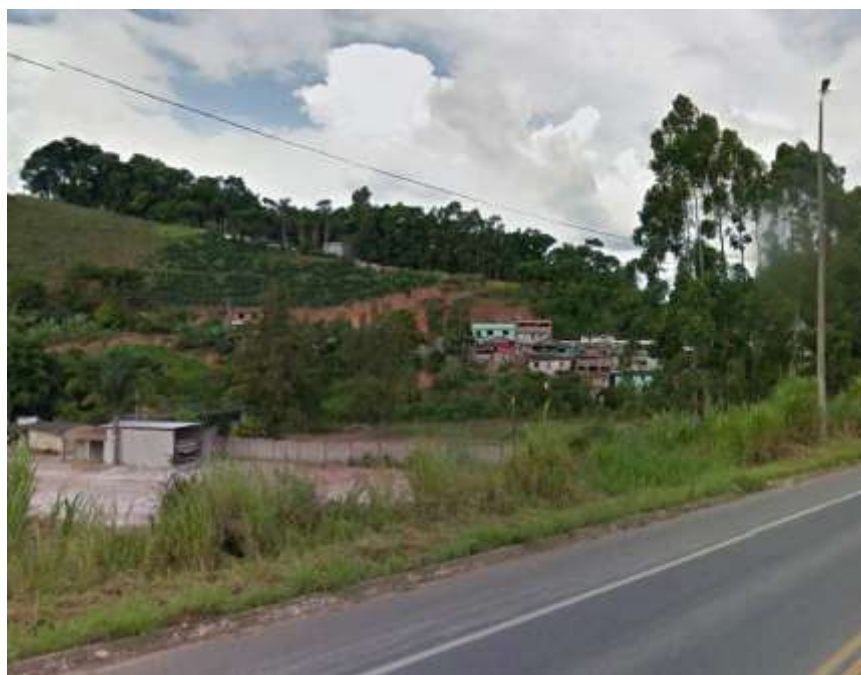
Grau de Alteração do solo/rocha: solo residual alterado	
Famílias de descontinuidades (estruturas): incipientes relacionadas à esfoliação da rocha original	
Depósitos de Cobertura: não observados	
Agentes Potencializadores: cortes verticalizados não contidos com alturas superiores a 4,0m, concentração do fluxo superficial e padrão construtivo

baixo.		
Indicativos de Movimentação: cicatrizes de escorregamentos, feições erosivas e histórico de movimentos de massa.		
Descrição do Processo Geodinâmico		
Tipo: Escorregamento.		
Materiais Envolvidos: solo residual		
Dimensões previstas:	> 20,0m ³	
Grau de Risco: R3	Número de domicílios: 4	
Há necessidade de ações emergenciais?: (XXX) NÃO () SIM		
Observações (incluindo descrição de fotos obtidas no local)		
Foto 20 – Vista frontal do setor de risco com detalhe para os taludes de corte instáveis nos fundos dos domicílios.

Foto 20 – Vista frontal do setor de risco com detalhe para os taludes de corte instáveis nos fundos dos domicílios.
