**PLANO DIRETOR DE ÁGUAS PLUVIAIS/FLUVIAIS (PDAP), PLANO
MUNICIPAL DE REDUÇÃO DE RISCO GEOLÓGICO (PMRR) E
PROJETOS DE ENGENHARIA PARA 17 MUNICÍPIOS**

**3ª ETAPA: ELABORAÇÃO DO PLANO MUNICIPAL DE
REDUÇÃO DE RISCO**

**ITEM 3.1 – MAPEAMENTO DO RISCO E DOS DOMICÍLIOS EM
SITUAÇÃO DE RISCO DE DESLIZAMENTO DE ENCOSTAS
MUNICÍPIO DE SANTA MARIA DE JETIBÁ**

Plano Municipal de Redução de Risco e Plano Diretor de Águas Pluviais/Fluviais

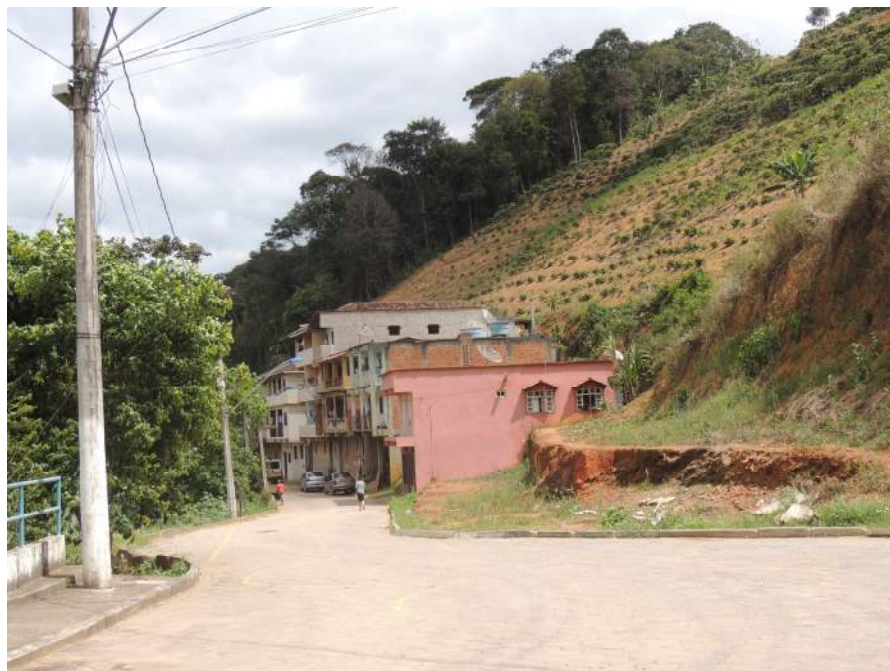
Indicativos de Movimentação: feições erosivas e cicatrizes de escorregamento pretéritas.		
Descrição do Processo Geodinâmico		
Tipo: Escorregamento		
Materiais Envolvidos: solo residual		
Dimensões previstas:	> 10,0m ³	
Grau de Risco: R3	Número de domicílios: 6	
Há necessidade de ações emergenciais?: (XXX) NÃO () SIM		
Observações (incluindo descrição de fotos obtidas no local)		
Foto 7 – Talude de corte instável e domicílios na base.		
Foto 8 – Vista oposta em relação ao setor de risco.

Foto 8 – Vista oposta em relação ao setor de risco.

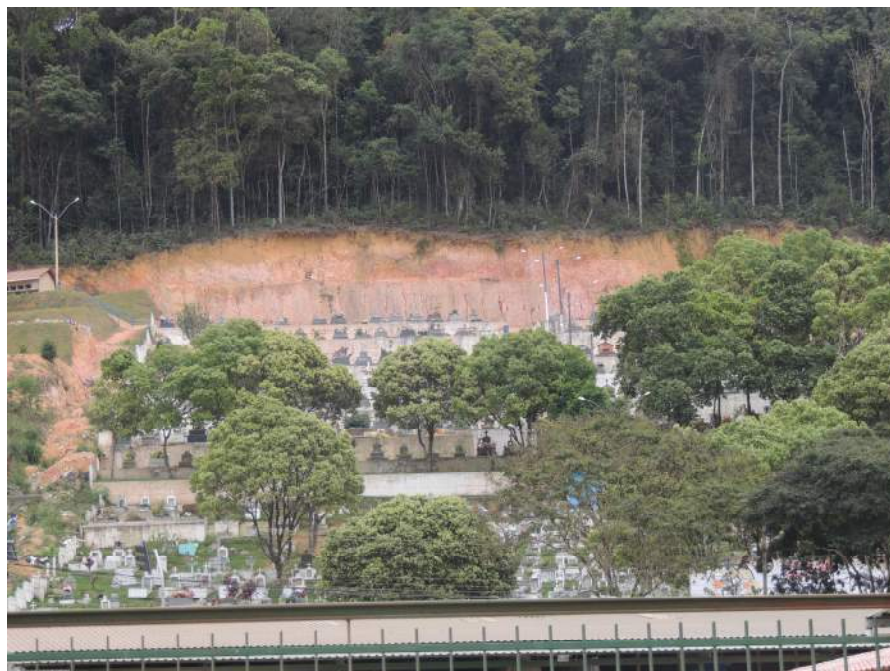
pretéritas.		
Descrição do Processo Geodinâmico		
Tipo: Escorregamento e Erosão		
Materiais Envolvidos: solo residual		
Dimensões previstas:	> 5,0m ³	
Descrição Complementar: (cemitério)		
Grau de Risco: R2	Número de domicílios: 0	
Há necessidade de ações emergenciais?: (XXX) NÃO () SIM		
Observações (incluindo descrição de fotos obtidas no local)		
Foto 12 – Área do cemitério e indícios de instabilidade ao longo da encosta.		
Foto 13 – Vista parcial frontal da área.

Foto 13 – Vista parcial frontal da área.

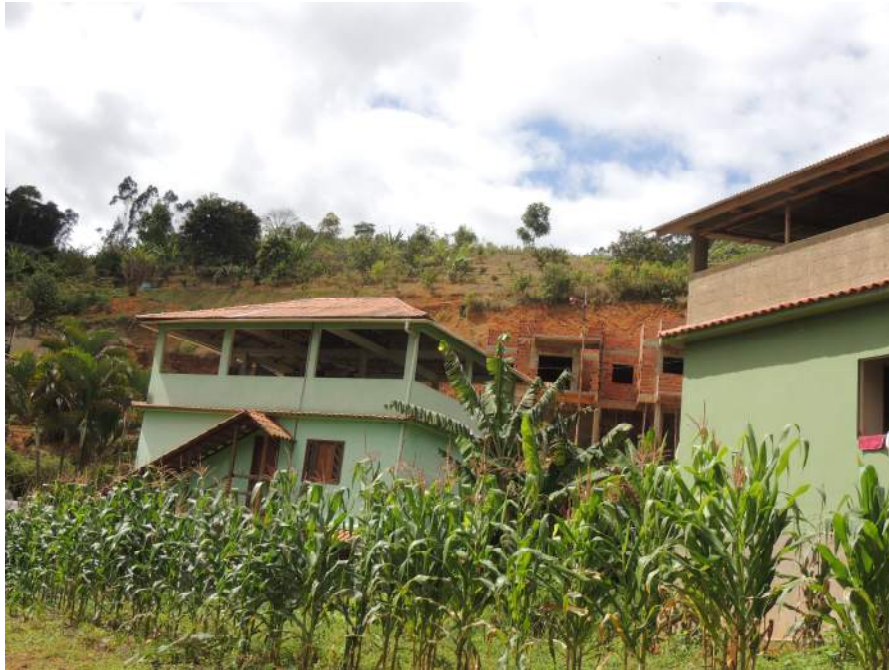
pretéritas.		
Descrição do Processo Geodinâmico		
Tipo: Escorregamento		
Materiais Envolvidos: solo residual		
Dimensões previstas:	> 20,0m ³	
Grau de Risco: R3	Número de domicílios: 4	
Há necessidade de ações emergenciais?: (XXX) NÃO () SIM		
Observações (incluindo descrição de fotos obtidas no local)		
Foto 14 – Talude de corte e avanço da ocupação.		
Foto 15 – Vista frontal do setor de risco.

Foto 15 – Vista frontal do setor de risco.

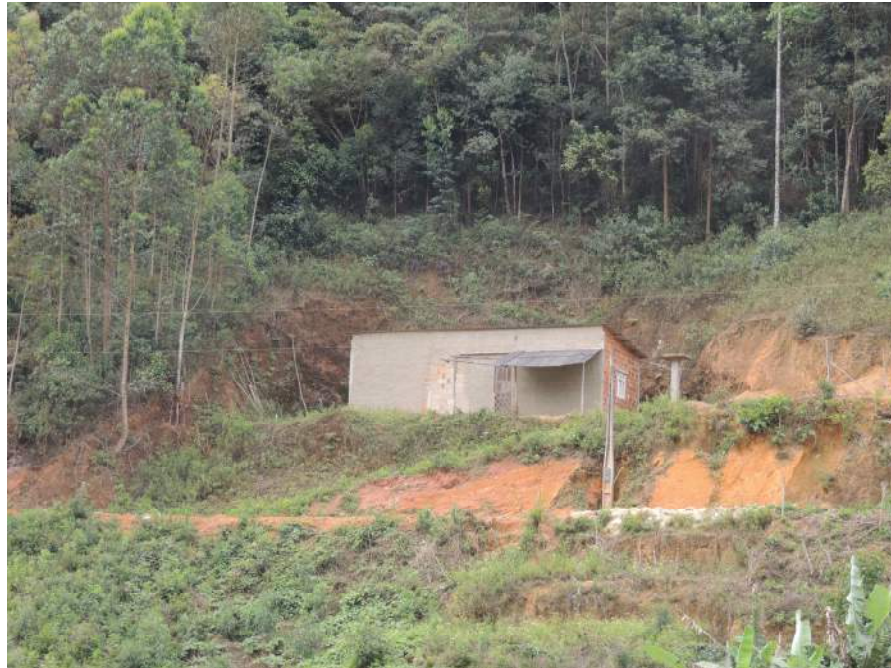
pretéritas.		
Descrição do Processo Geodinâmico		
Tipo: Escorregamento		
Materiais Envolvidos: solo residual		
Dimensões previstas:	> 20,0m ³	
Descrição Complementar: Área que está recebendo novas ocupações em trechos inadequados da encosta.		
Grau de Risco: R3	Número de domicílios: 4	
Há necessidade de ações emergenciais?: (XXX) NÃO () SIM		
Observações (incluindo descrição de fotos obtidas no local)		
Foto 16 – Vista parcial do setor. Área sendo ocupada por meio de corte instável e não contidos adequadamente.		
Foto 17 – Vista aproximadamente exemplificando a tipologia de ocupação.		
Foto 18 - Vista aproximadamente exemplificando a tipologia de ocupação.		
Foto 19 – Domicílio de bom padrão construtivo mas com taludes verticais com angulações inadequadas.

Foto 17 – Vista aproximadamente exemplificando a tipologia de ocupação.

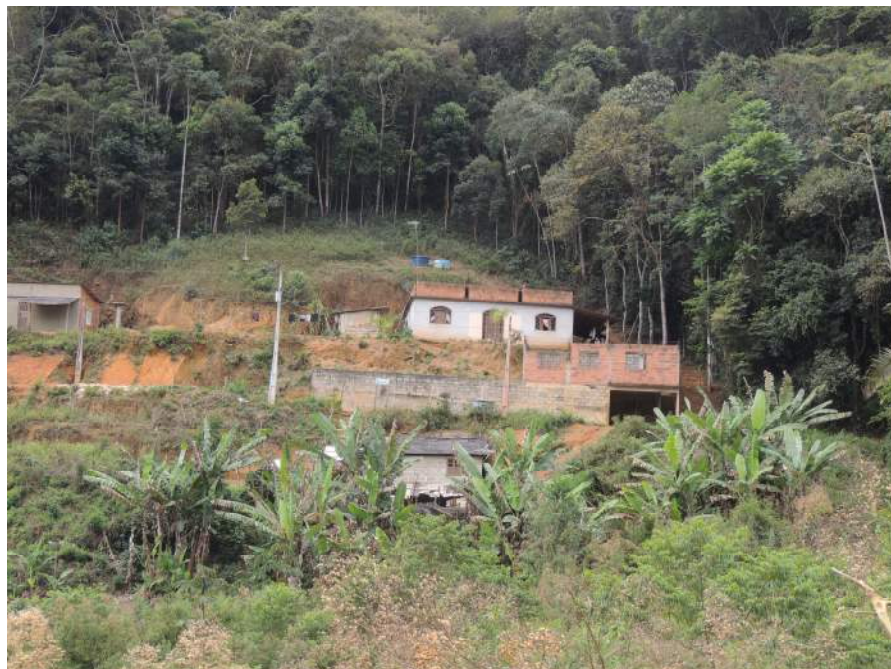
Foto 18 - Vista aproximadamente exemplificando a tipologia de ocupação.

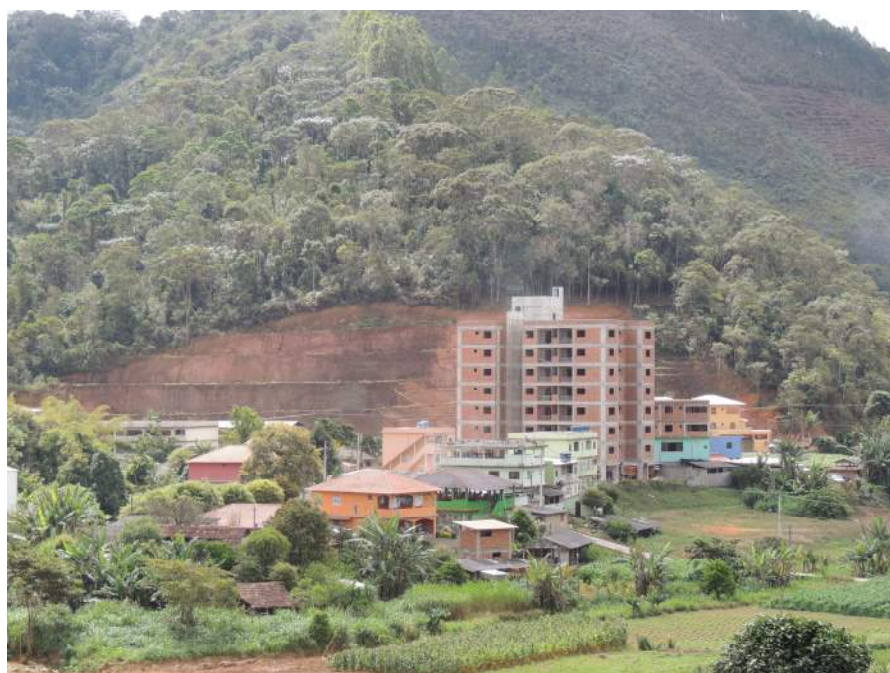
Famílias de descontinuidades (estruturas): esfoliação da rocha	
Depósitos de Cobertura: não observados	
Agentes Potencializadores: cortes verticalizados na base da encosta com alturas superiores a 20,0m e sem estabilizações adequadas. Remoção da cobertura vegetal e solo exposto. Área retalhada mas com sistema de drenagem superficial deficiente.

Indicativos de Movimentação: tombamentos de solo e deslocamentos		
Descrição do Processo Geodinâmico		
Tipo: Escorregamento		
Materiais Envolvidos: solo residual pouco alterado		
Dimensões previstas:	> 20,0m ³	
Descrição Complementar: área adjacente a rodoviária. Talude sendo alterado para ampliação do lote existente.		
Grau de Risco: R3	Número de domicílios: 6	
Há necessidade de ações emergenciais?: (XXX) NÃO () SIM		
Observações (incluindo descrição de fotos obtidas no local)		
Foto 21 – Encosta próxima a rodoviária sendo retalhada. Foto 22 – Vista frontal do trecho que está sendo retalhado. Foto 23 – Vista panorâmica do setor de risco. Foto 24 – Vista panorâmica do setor de risco. Notar dimensão do talude. Foto 25 – Vista do talude a partir da base da encosta. Foto 26 – trechos com rupturas em solo ao longo da encosta. Foto 27 – Trecho complementar do setor de risco.

Foto 23 – Vista panorâmica do setor de risco.

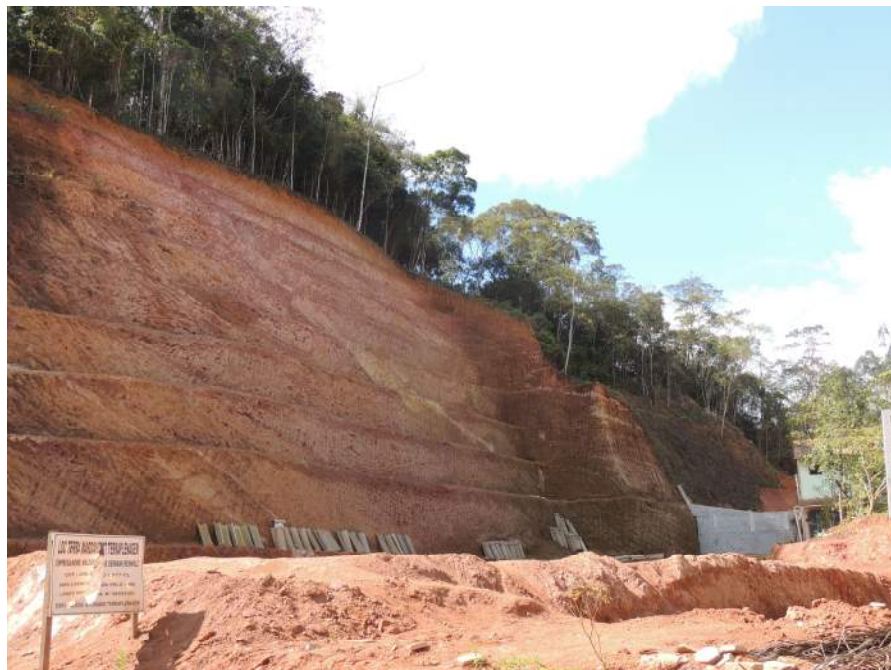
Foto 25 – Vista do talude a partir da base da encosta.

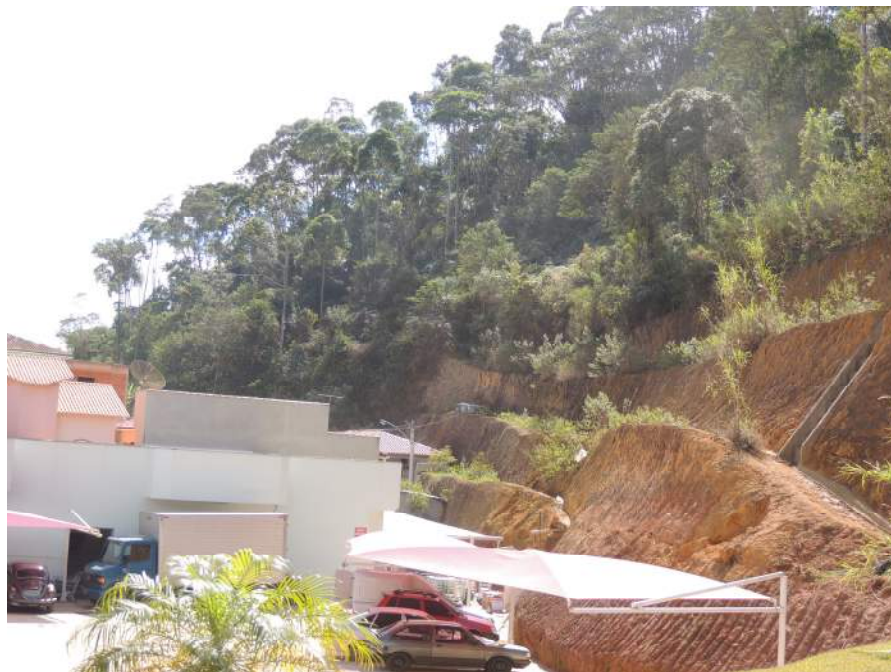
Foto 27 – Trecho complementar do setor de risco.

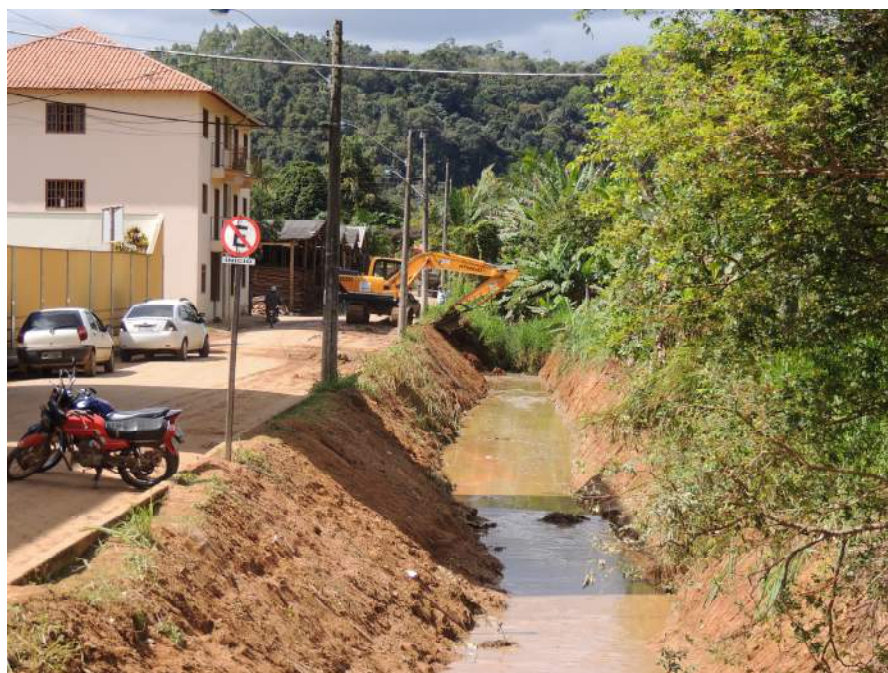
Agentes Potencializadores: ocupação as margens do canal.	
Indicativos de Movimentação: erosão nas margens	
Descrição do Processo Geodinâmico	
Tipo: Solapamento

Materiais Envolvidos:		
Dimensões previstas:	1,5m	
Descrição Complementar: os domicílios estão sendo construídos adjacentes ao canal fluvial		
Grau de Risco: R3	Número de domicílios: 1	
Há necessidade de ações emergenciais?: (XXX) NÃO () SIM		
Observações (incluindo descrição de fotos obtidas no local)		
Foto 31 – Canal após processo de limpeza.		
Foto 32 – Ocupação adjacente ao canal.

Foto 31 – Canal após processo de limpeza.

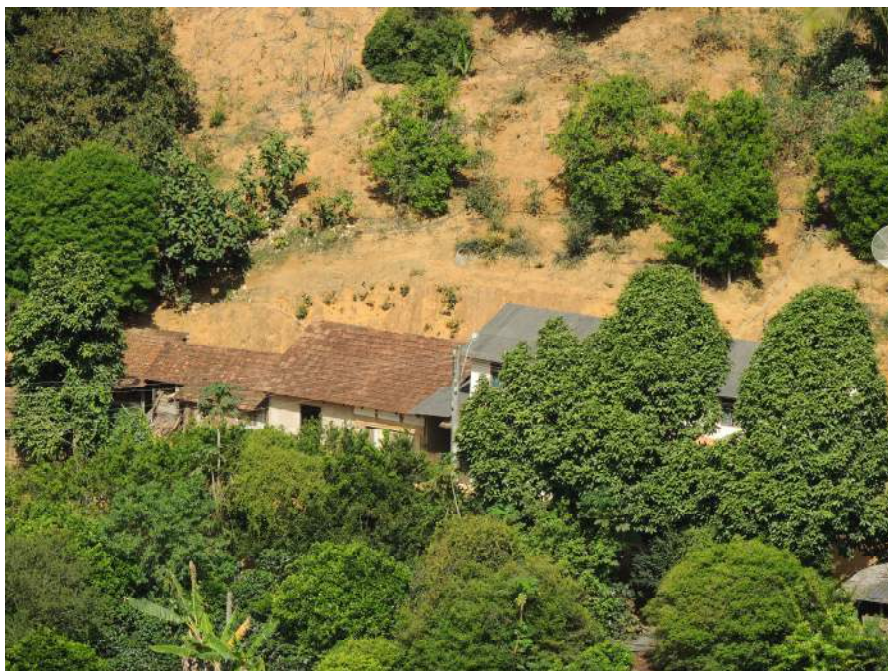
pretéritas.		
Descrição do Processo Geodinâmico		
Tipo: Escorregamento		
Materiais Envolvidos: solo residual		
Dimensões previstas:	> 10,0m ³	
Grau de Risco: R3	Número de domicílios: 2	
Há necessidade de ações emergenciais?: (XXX) NÃO () SIM		
Observações (incluindo descrição de fotos obtidas no local)		
Foto 36 - Domicílio de baixo padrão construtivo e cortes verticais no talude.		
Foto 37 - Vista aproximada de parte do setor de risco.		
Foto 38 – Vista aproximada complementar de parte do setor de risco.

Foto 37 - Vista aproximada de parte do setor de risco.

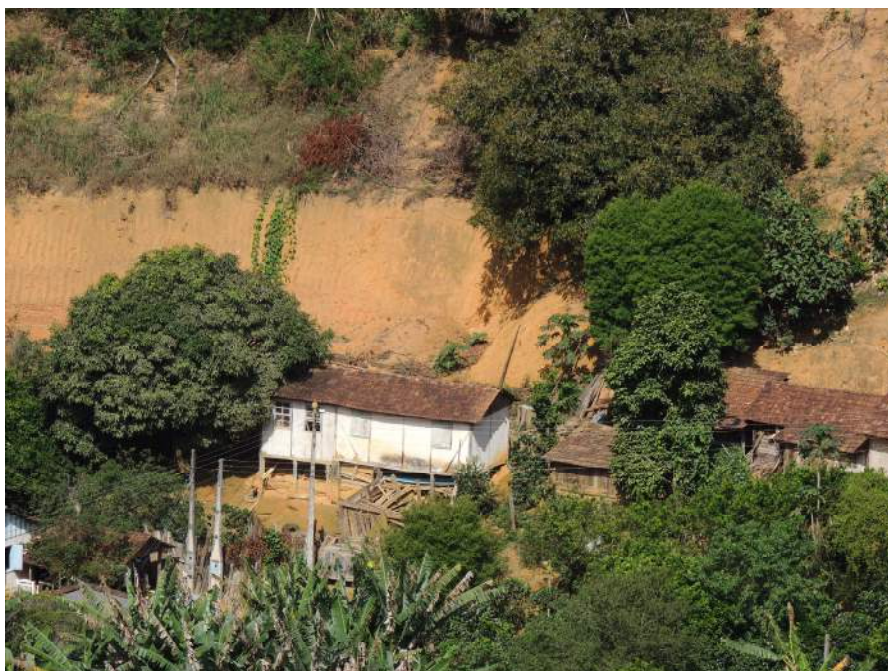
Foto 38 – Vista aproximada complementar de parte do setor de risco.

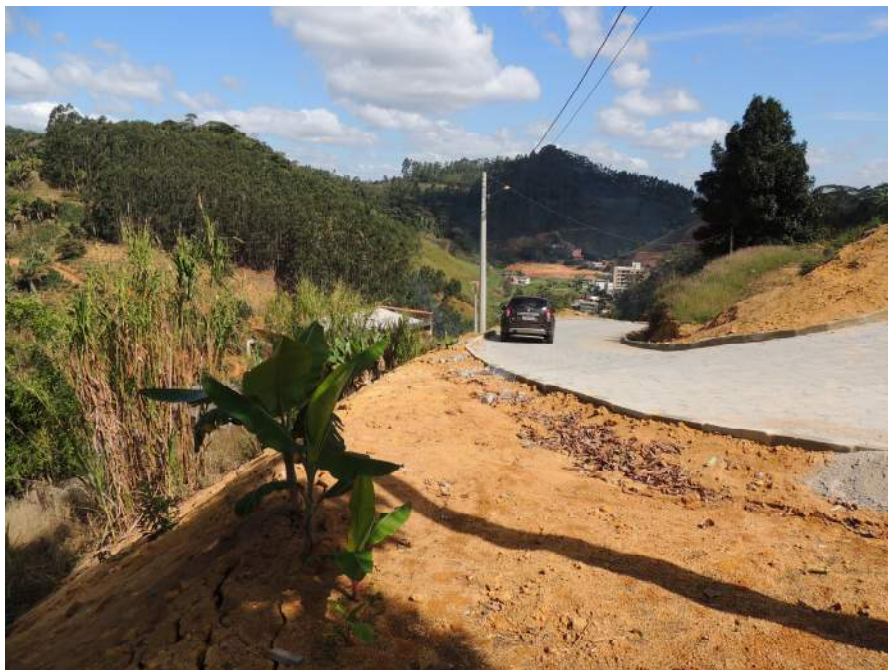
lançamentos de aterro para abertura de vias.		
Indicativos de Movimentação: feições erosivas e cicatrizes de escorregamento pretéritas, trincas no terreno.		
Descrição do Processo Geodinâmico		
Tipo: Escorregamento, Corrida de Massa.		
Materiais Envolvidos: solo residual e aterro		
Dimensões previstas:	> 20,0m ³	
Descrição Complementar: a ocupação está sendo ampliada para trechos com maior suscetibilidade a movimentos de massa.		
Grau de Risco: R3	Número de domicílios: 9	
Há necessidade de ações emergenciais?: (XXX) NÃO () SIM		
Observações (incluindo descrição de fotos obtidas no local)		
Foto 39 – Sinais de instabilidade a montante do setor de risco. Trincas no aterro.		
Foto 40 – Trincas no aterro a montante do setor de risco.		
Foto 41 – Via de acesso recentemente pavimentada a montante do setor.		
Foto 42 – Detalhe para contato entre o aterro e maciço rochoso impermeável.

Foto 41 – Via de acesso recentemente pavimentada a montante do setor.
